**PCH PULO**  
**RELATÓRIO DE ACOMPANHAMENTO DA**  
**CONSTRUÇÃO -RAC**  
**DEZEMBRO 2018**

HIDRELÉTRICA PULO LTDA- PCH PULO

RIO IAPÓ - BACIA HIDROGRÁFICO DO RIO TIBAGI - SUB BACIA 64 - RIO  
PARANÁ

POTÊNCIA INSTALADA: 8,4MW

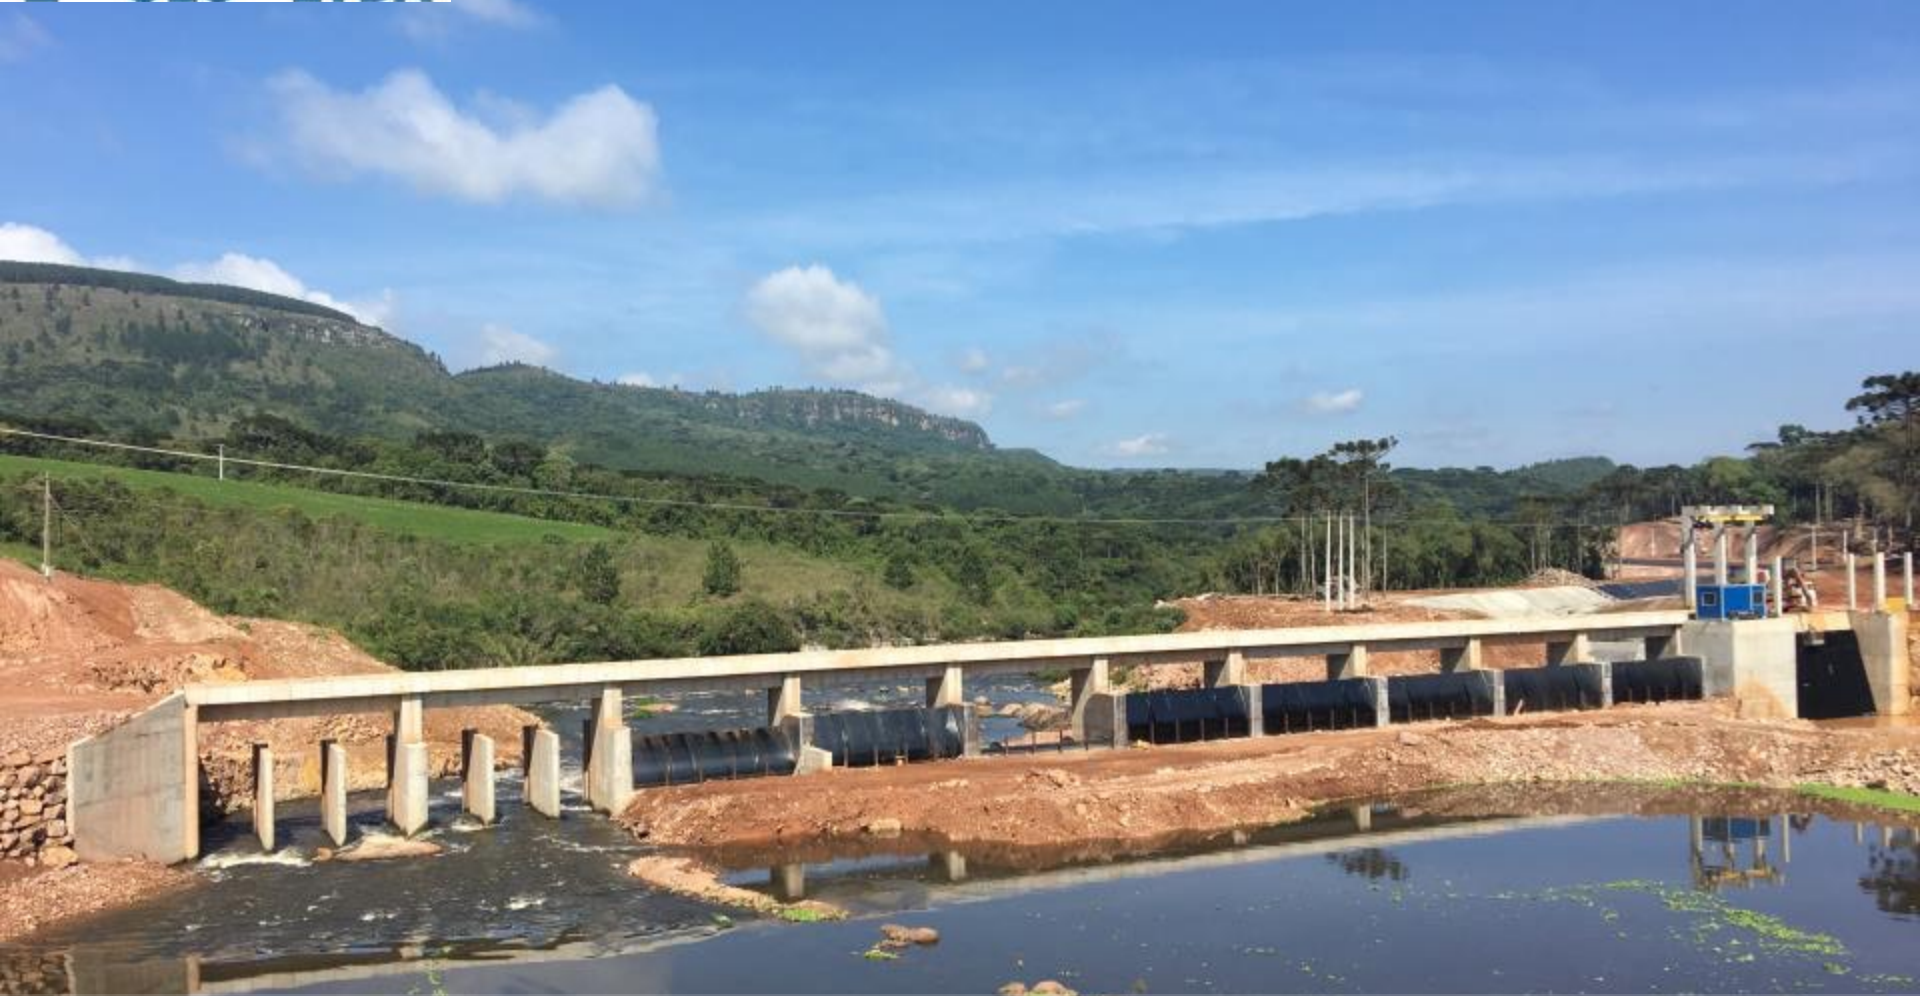
## BARRAGEM

VISTA DE MONTANTE DA BARRAGEM COM AS COMPORTAS BASCULANTES MONTADAS E COMISSONADAS, CABECEIRA DA PONTE FEITO RIP RAP E INICIADA A REMOÇÃO DA ENSECADURA

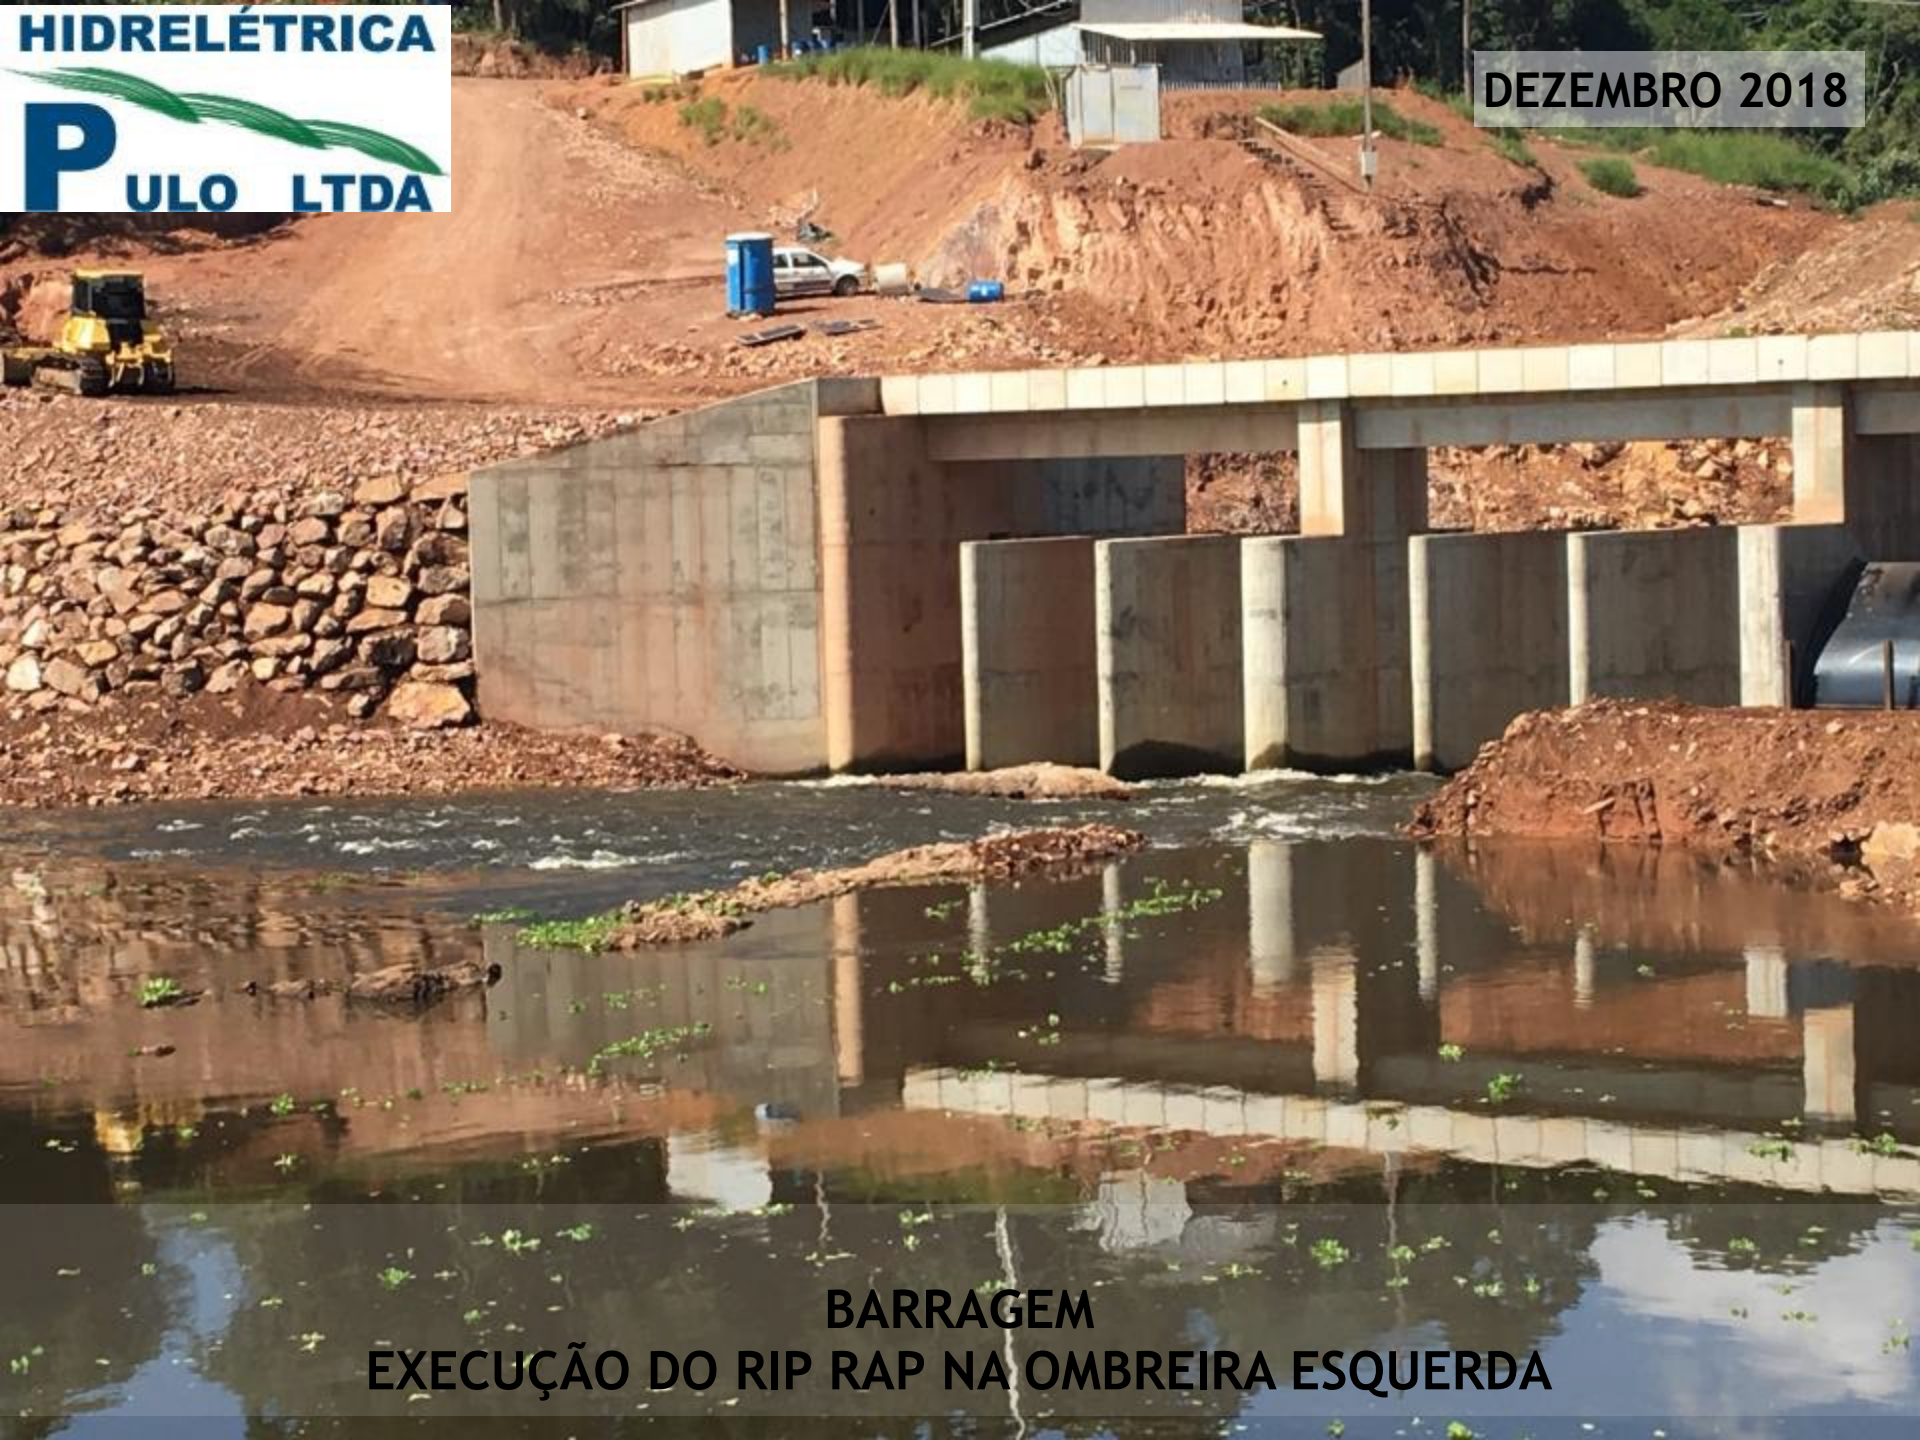
**BARRAGEM**  
**EXECUÇÃO DO RIP RAP NA OMBREIRA ESQUERDA**

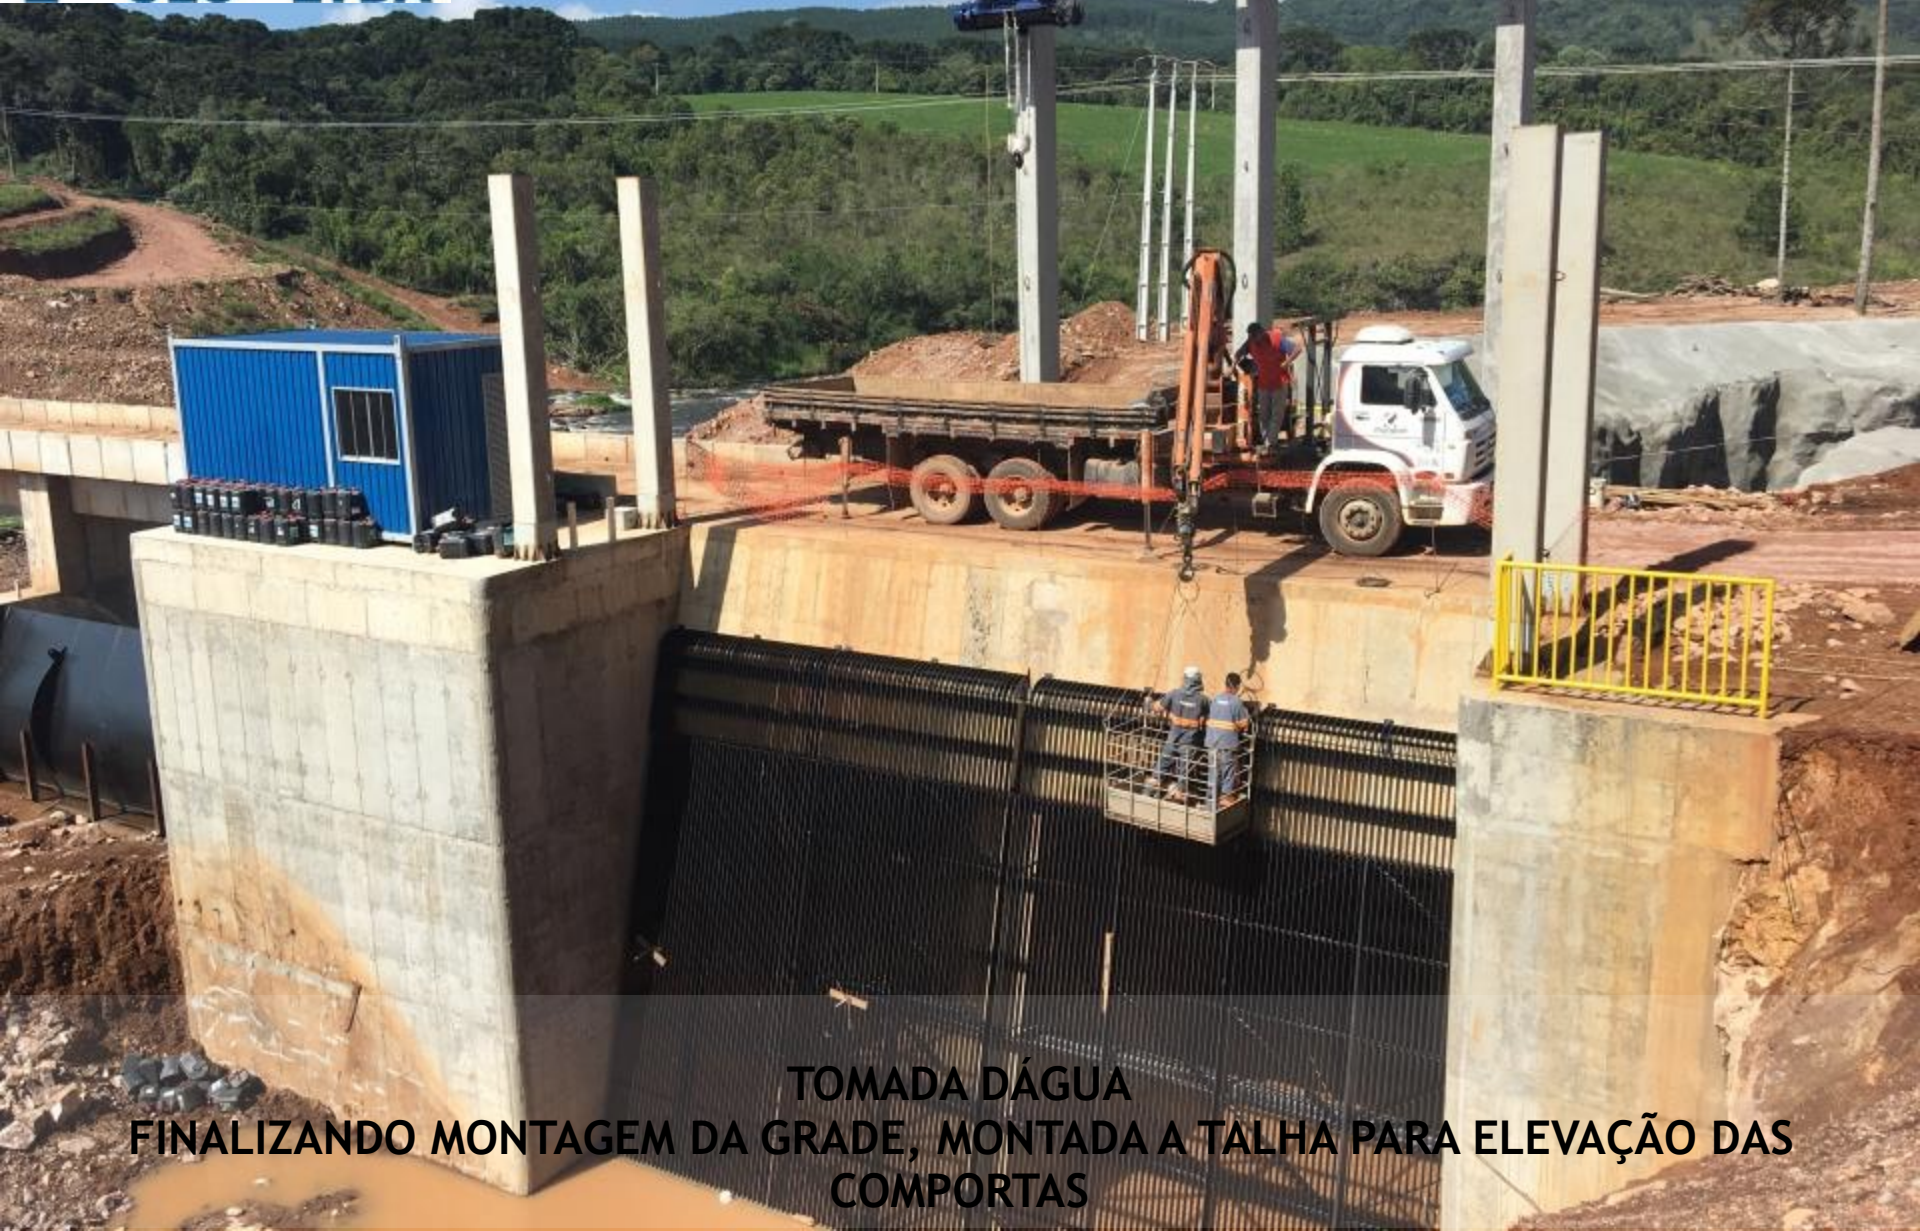
**TOMADA D'ÁGUA  
FINALIZANDO MONTAGEM DA GRADE, MONTADA A TALHA PARA ELEVAÇÃO DAS  
COMPORTAS**

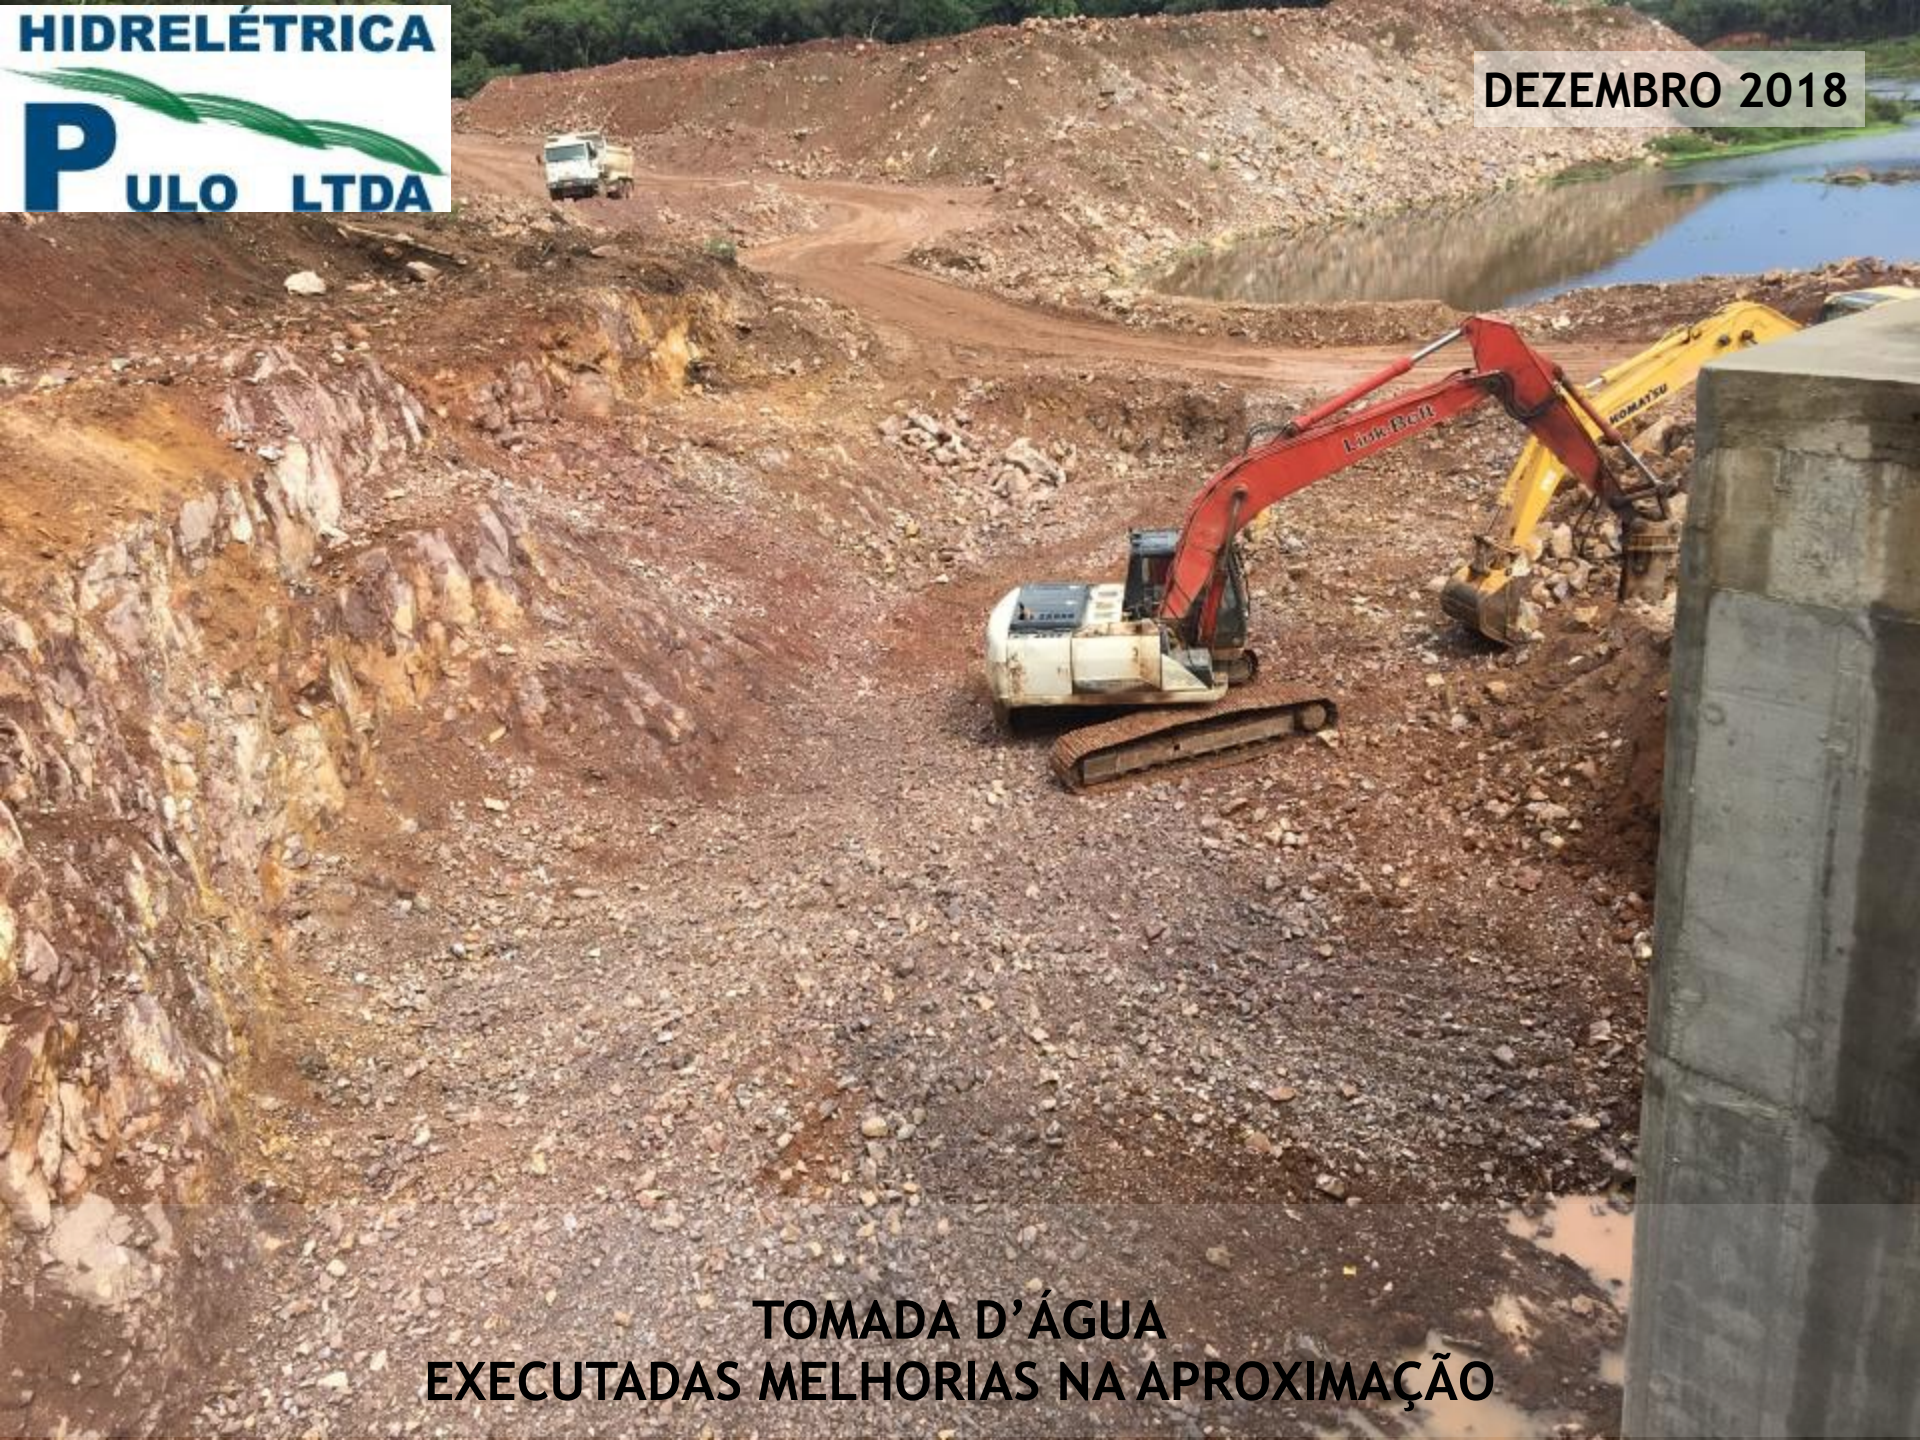
**TOMADA D'ÁGUA  
EXECUTADAS MELHORIAS NA APROXIMAÇÃO**

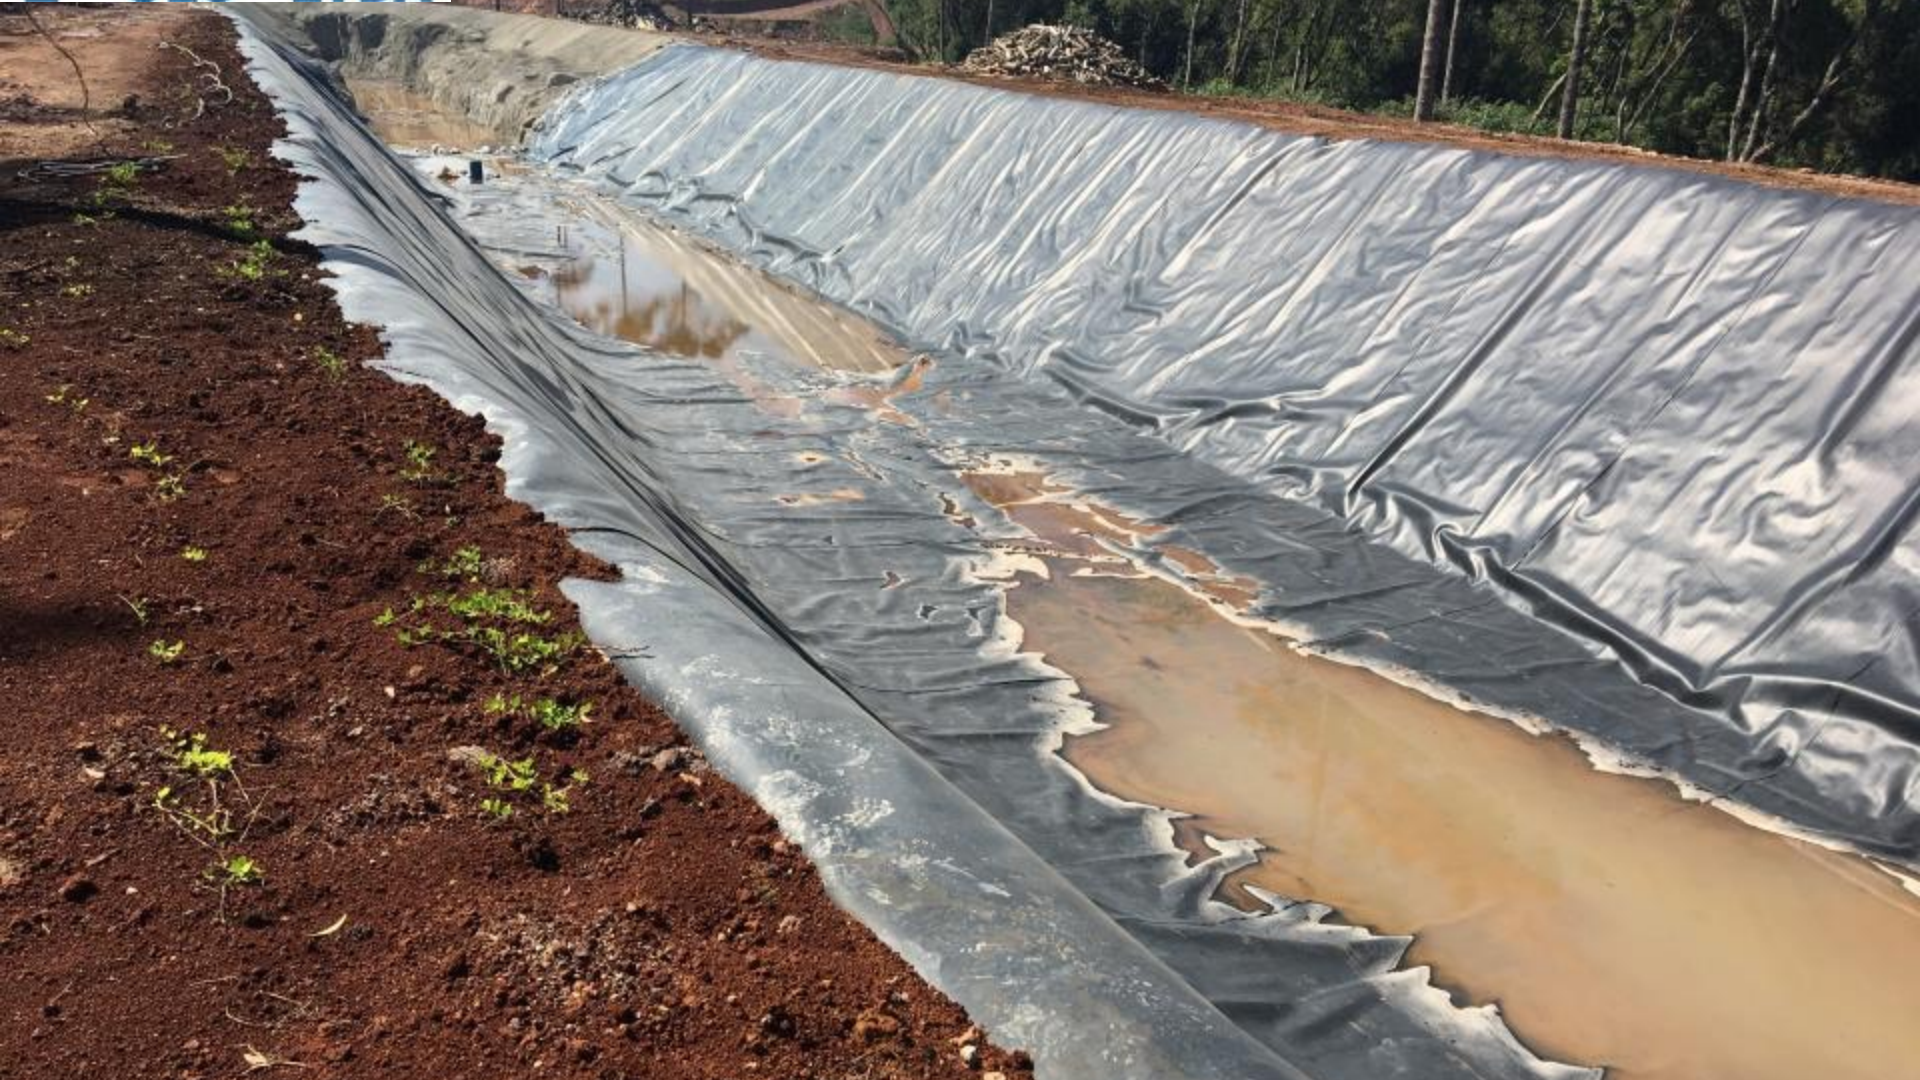
**CANAL ADUTOR**  
**EXECUTADO PLANTIO DE GRAMA TIPO AMENDOIM NAS BORDAS DO CANAL**

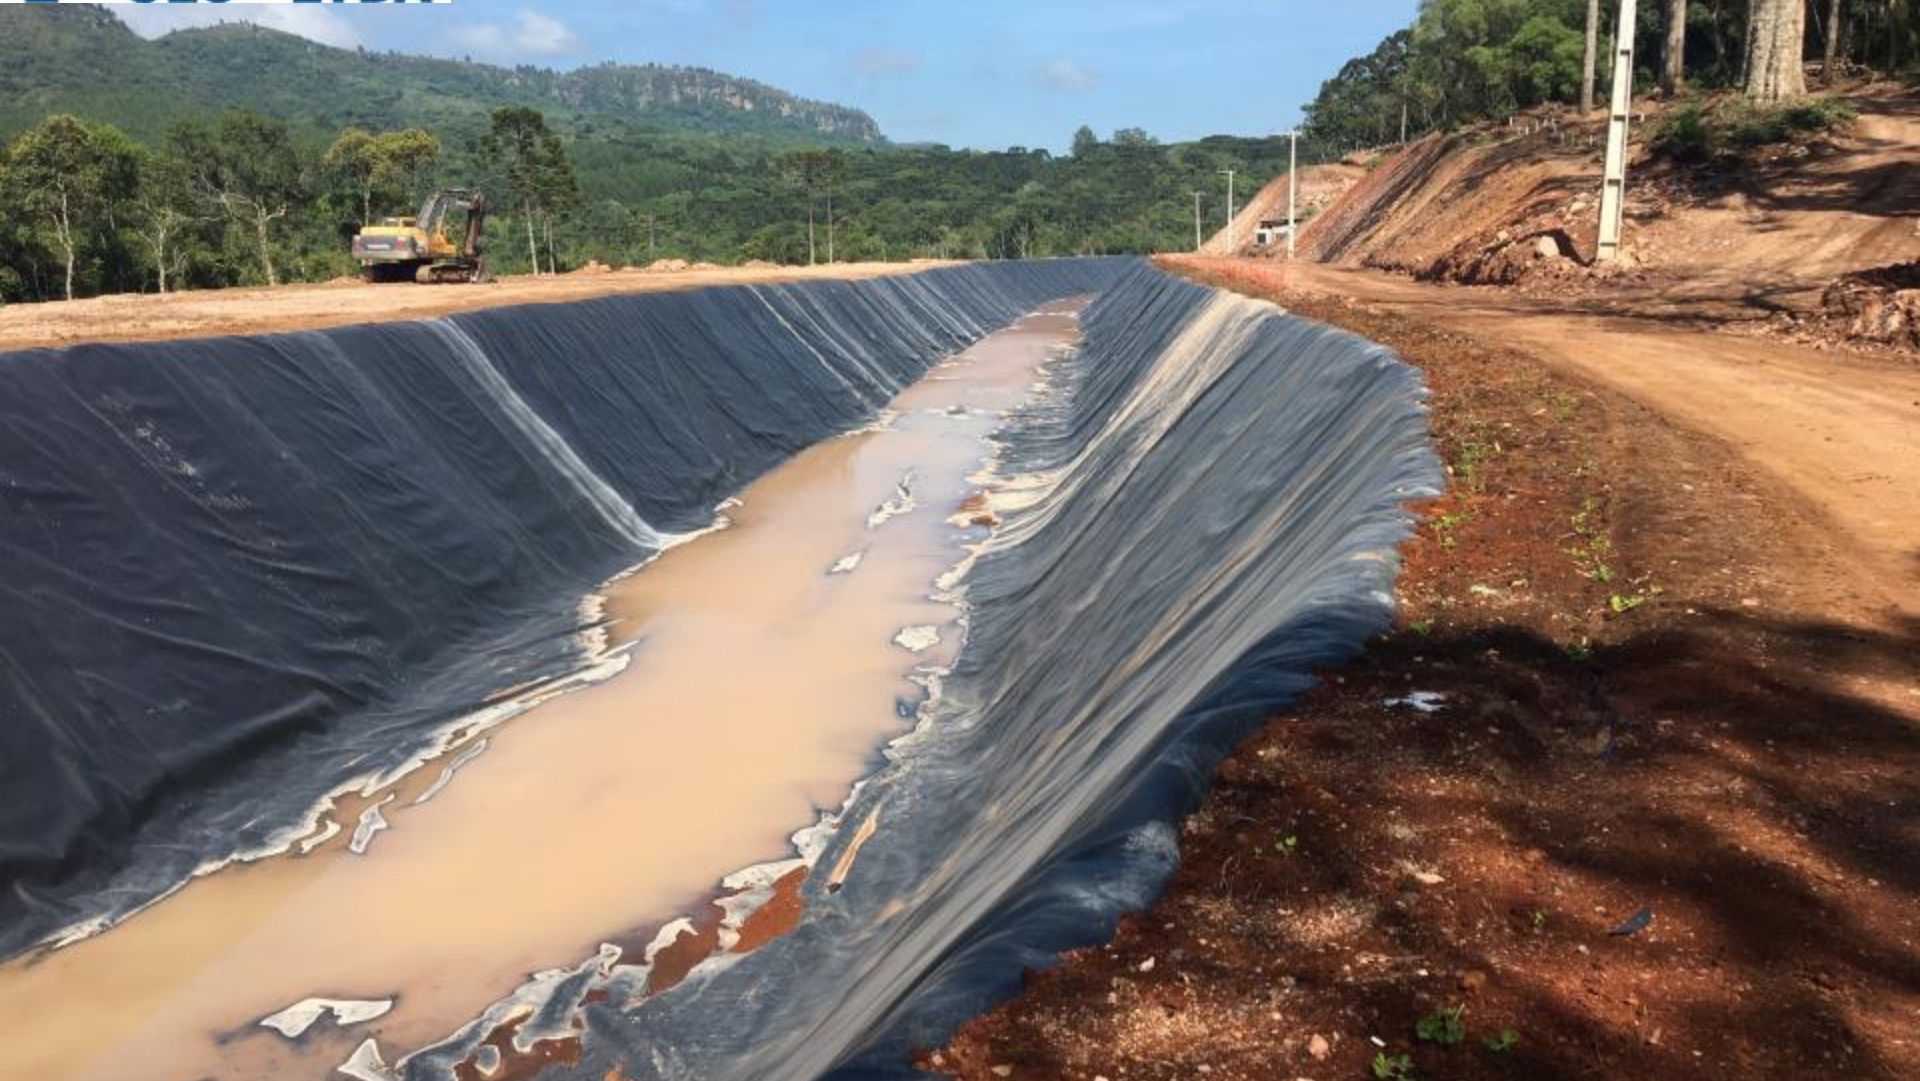
**CANAL ADUTOR**  
**VISTA DO CANAL REVESTIDO ENTRE AS ESTACAS 10 A 20**

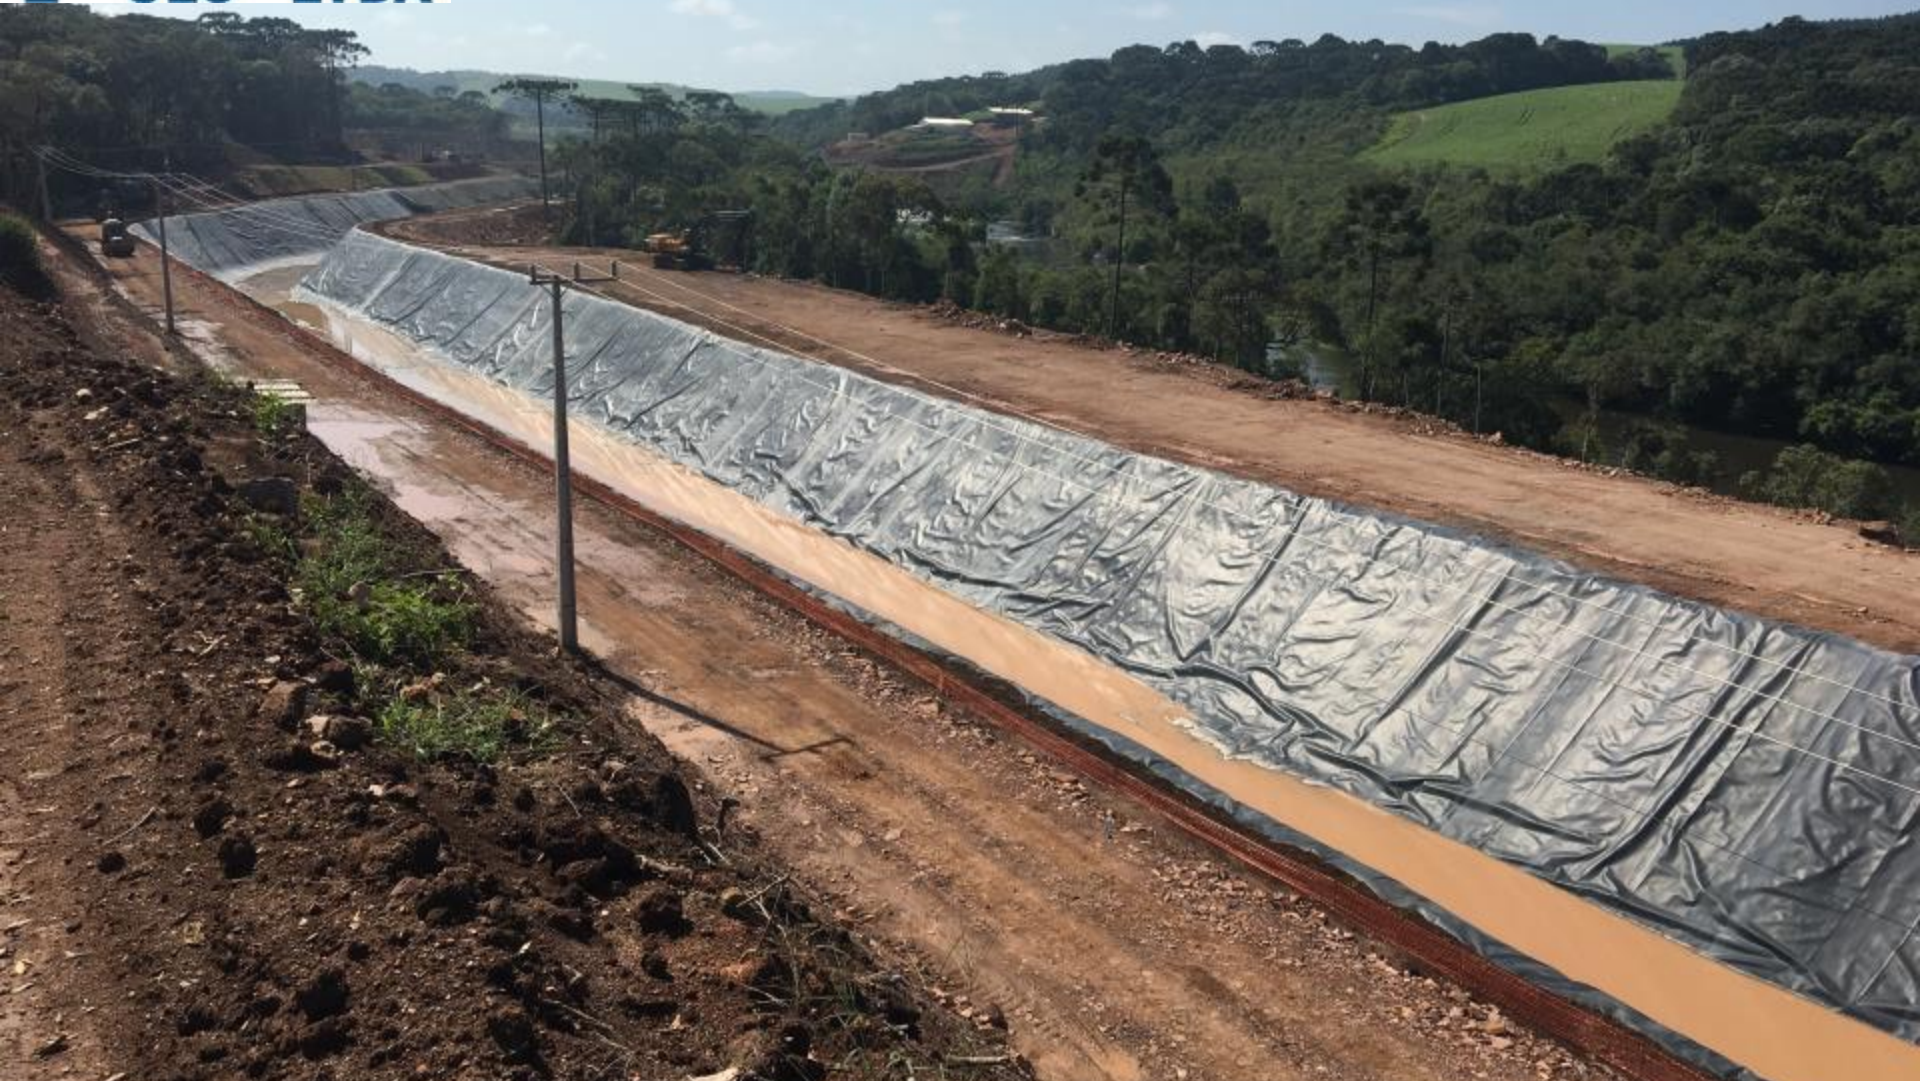
**CANAL ADUTOR  
EXECUTADO CASCALHAMENTO DA ESTRADA LATERAL DO CANAL**

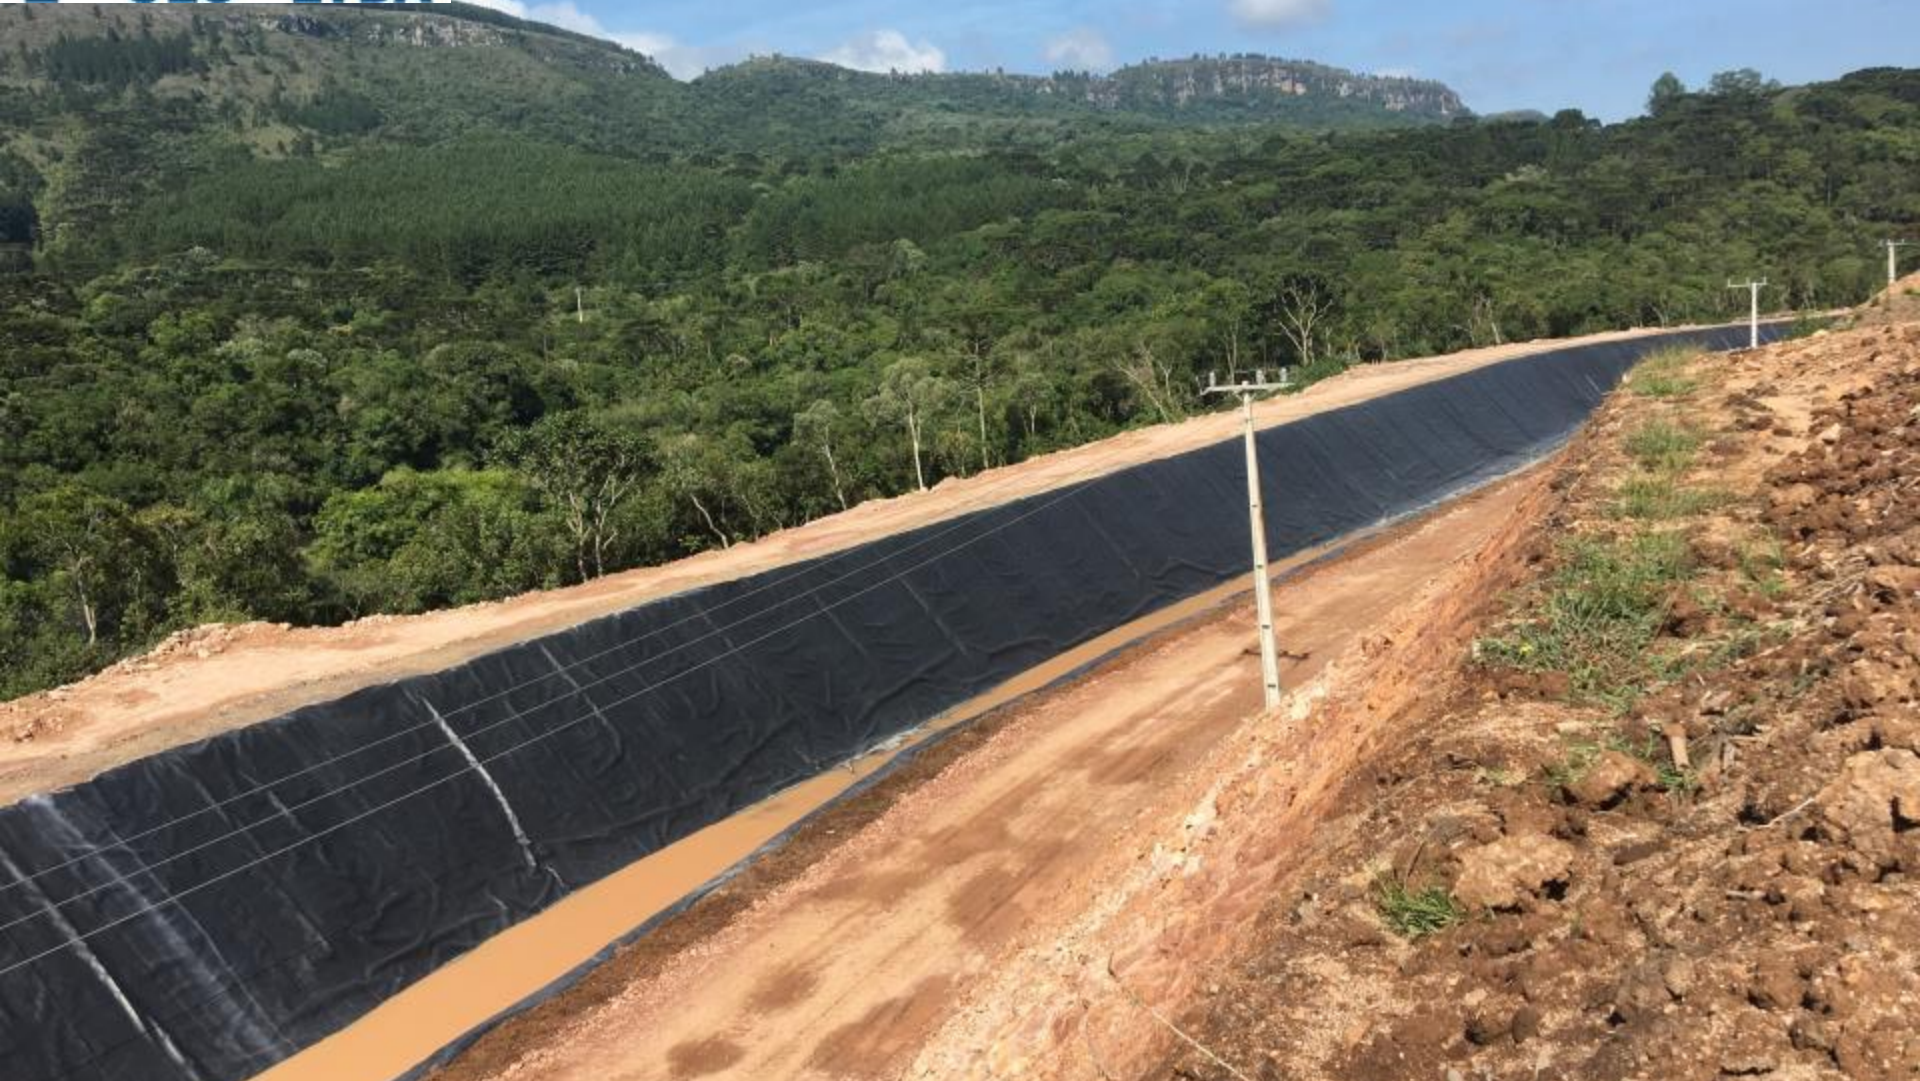
**CANAL ADUTOR**

**VISTA DO CANAL REVESTIDO ENTRE AS ESTACAS 20 A 30. EXECUTADO PLANTIO DE TREPadeiras NAS ENCOSTAS**

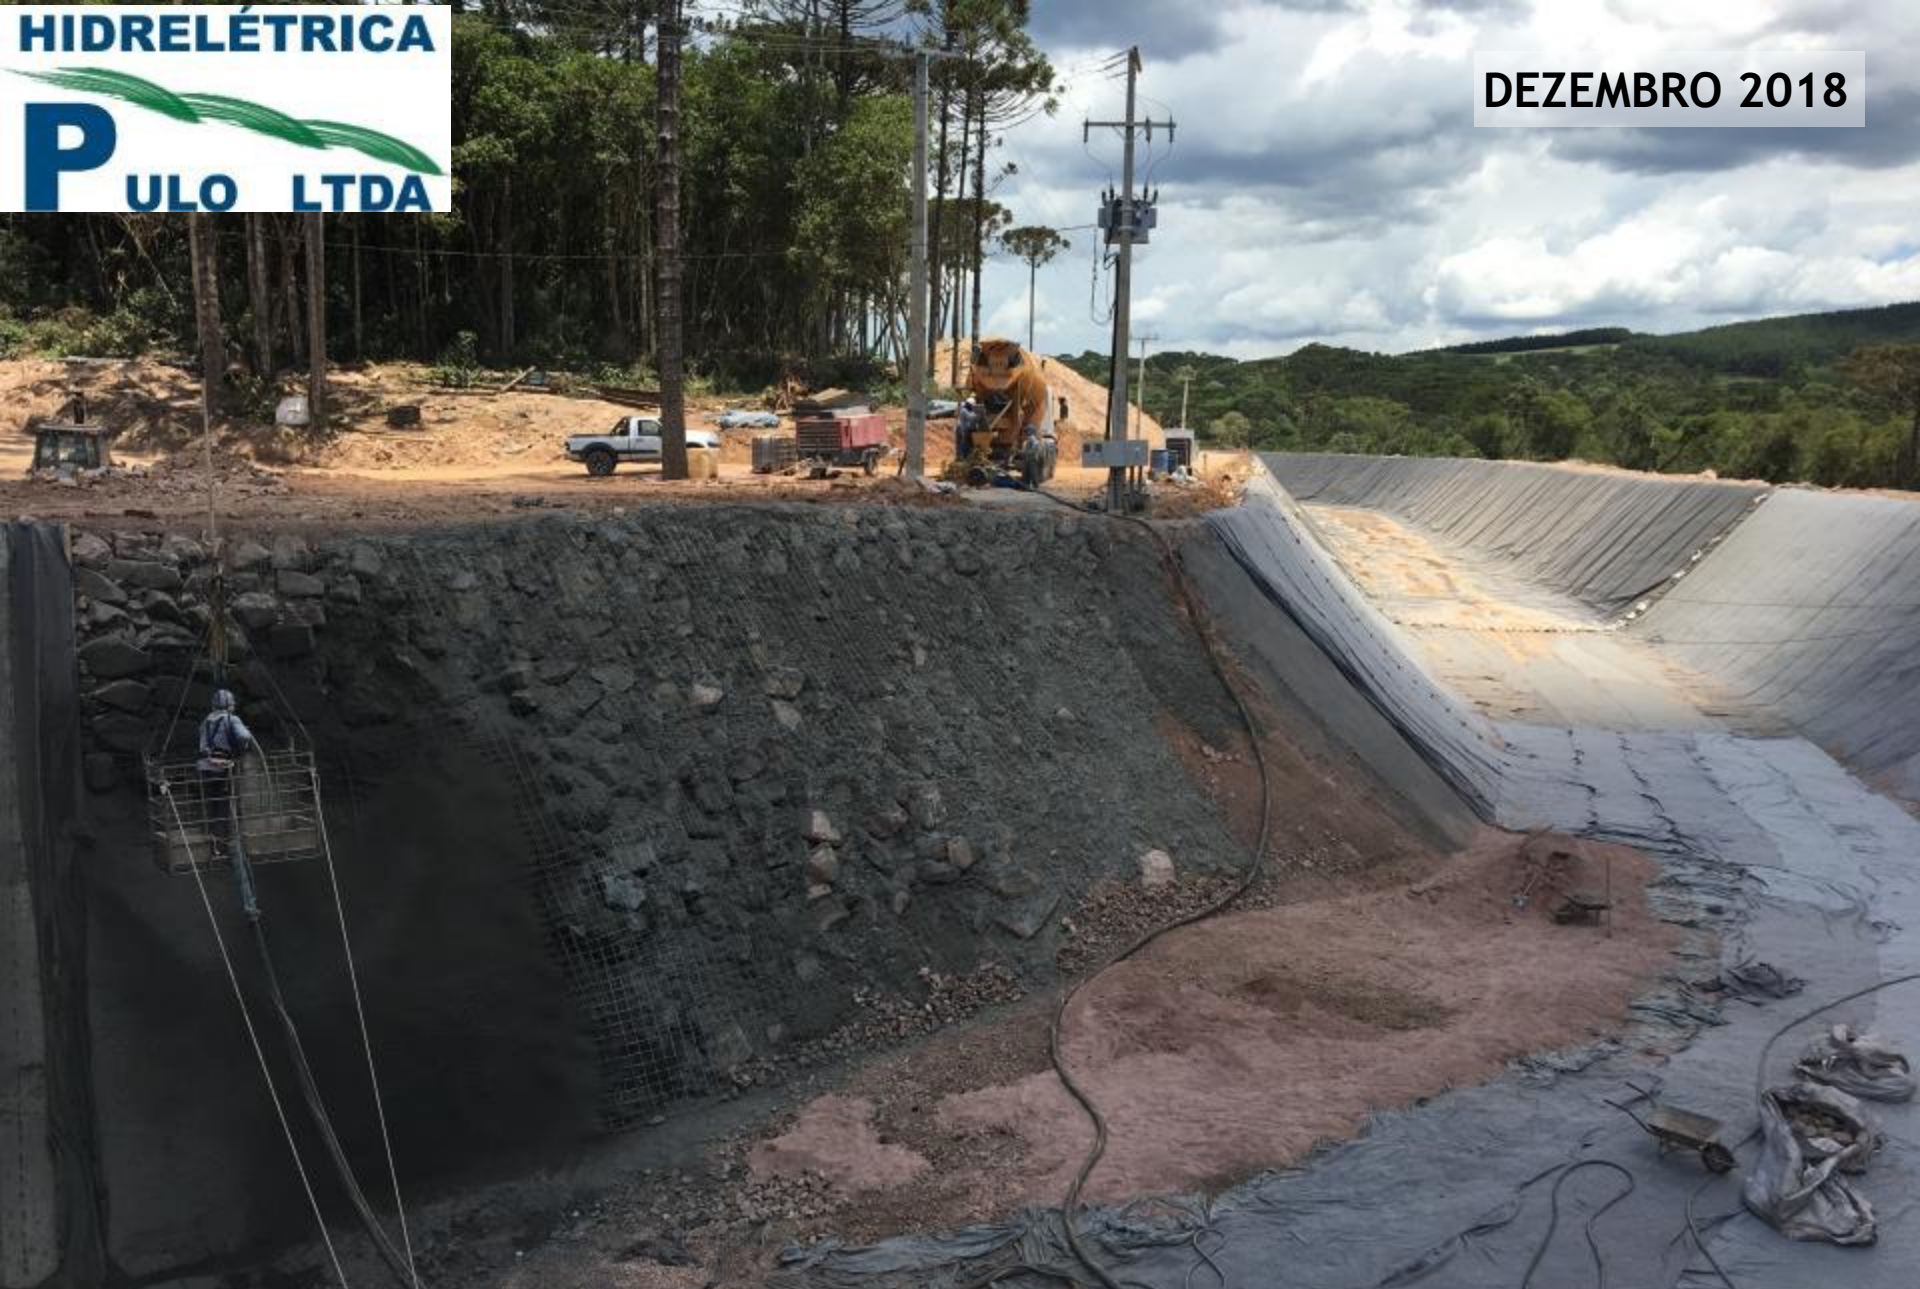
**CANAL ADUTOR**  
**EXECUTADA RECOMPOSIÇÃO COM ENROCAMENTO E CONCRETO PROJETADO NA LATERAL DIREITA DA CHEGADA NA**  
**CÂMARA DE CARGA**
