**PCH PULO**  
**RELATÓRIO DE ACOMPANHAMENTO DA**  
**CONSTRUÇÃO -RAC**  
**DEZEMBRO 2018**

HIDRELÉTRICA PULO LTDA- PCH PULO

RIO IAPÓ - BACIA HIDROGRÁFICO DO RIO TIBAGI - SUB BACIA 64 - RIO  
PARANÁ

POTÊNCIA INSTALADA: 8,4MW

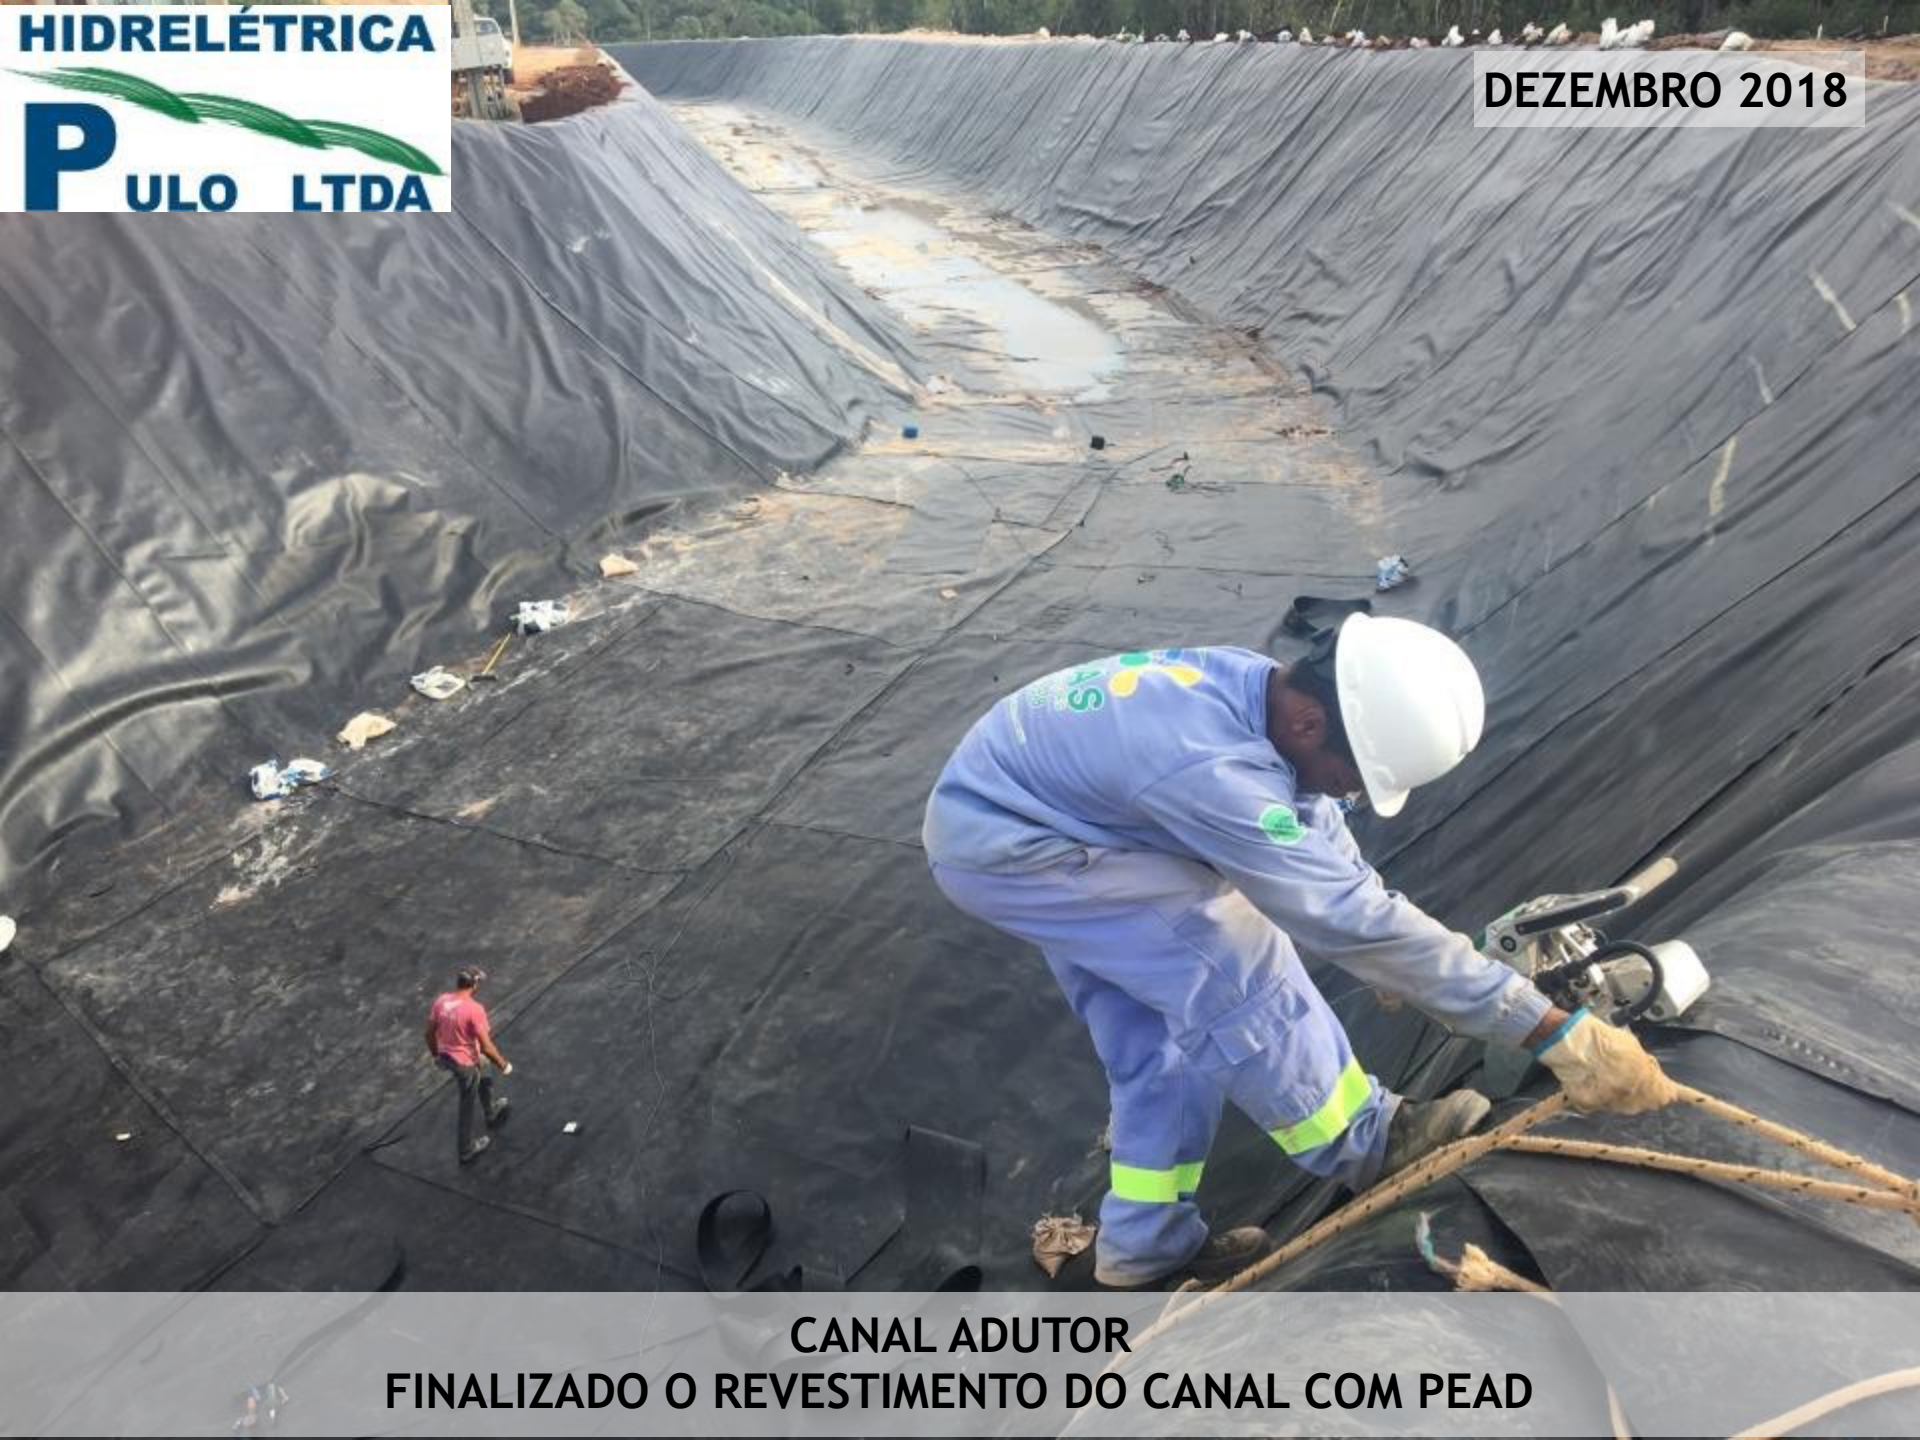
**CANAL ADUTOR  
FINALIZADO O REVESTIMENTO DO CANAL COM PEAD**

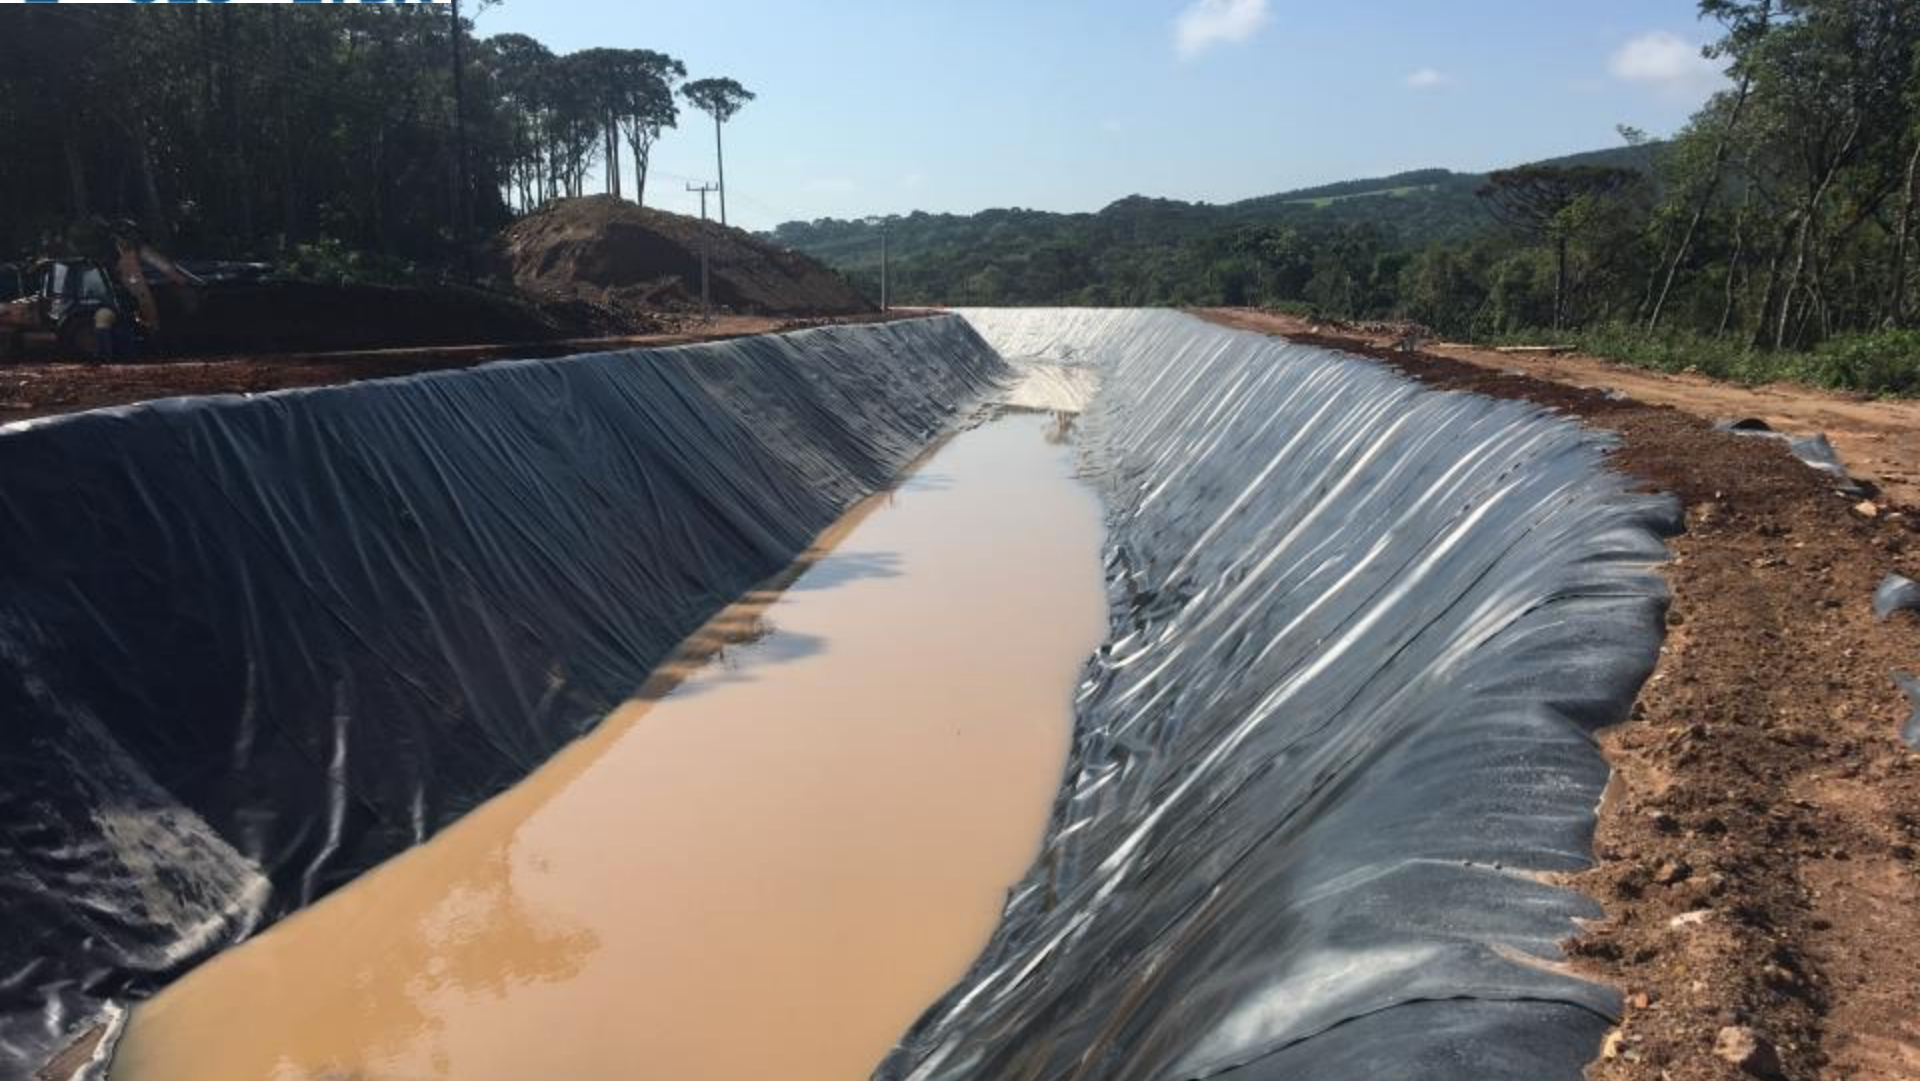
**CANAL ADUTOR**  
**VISTA DO CANAL REVESTIDO ENTRE AS ESTACAS 30 A 40**

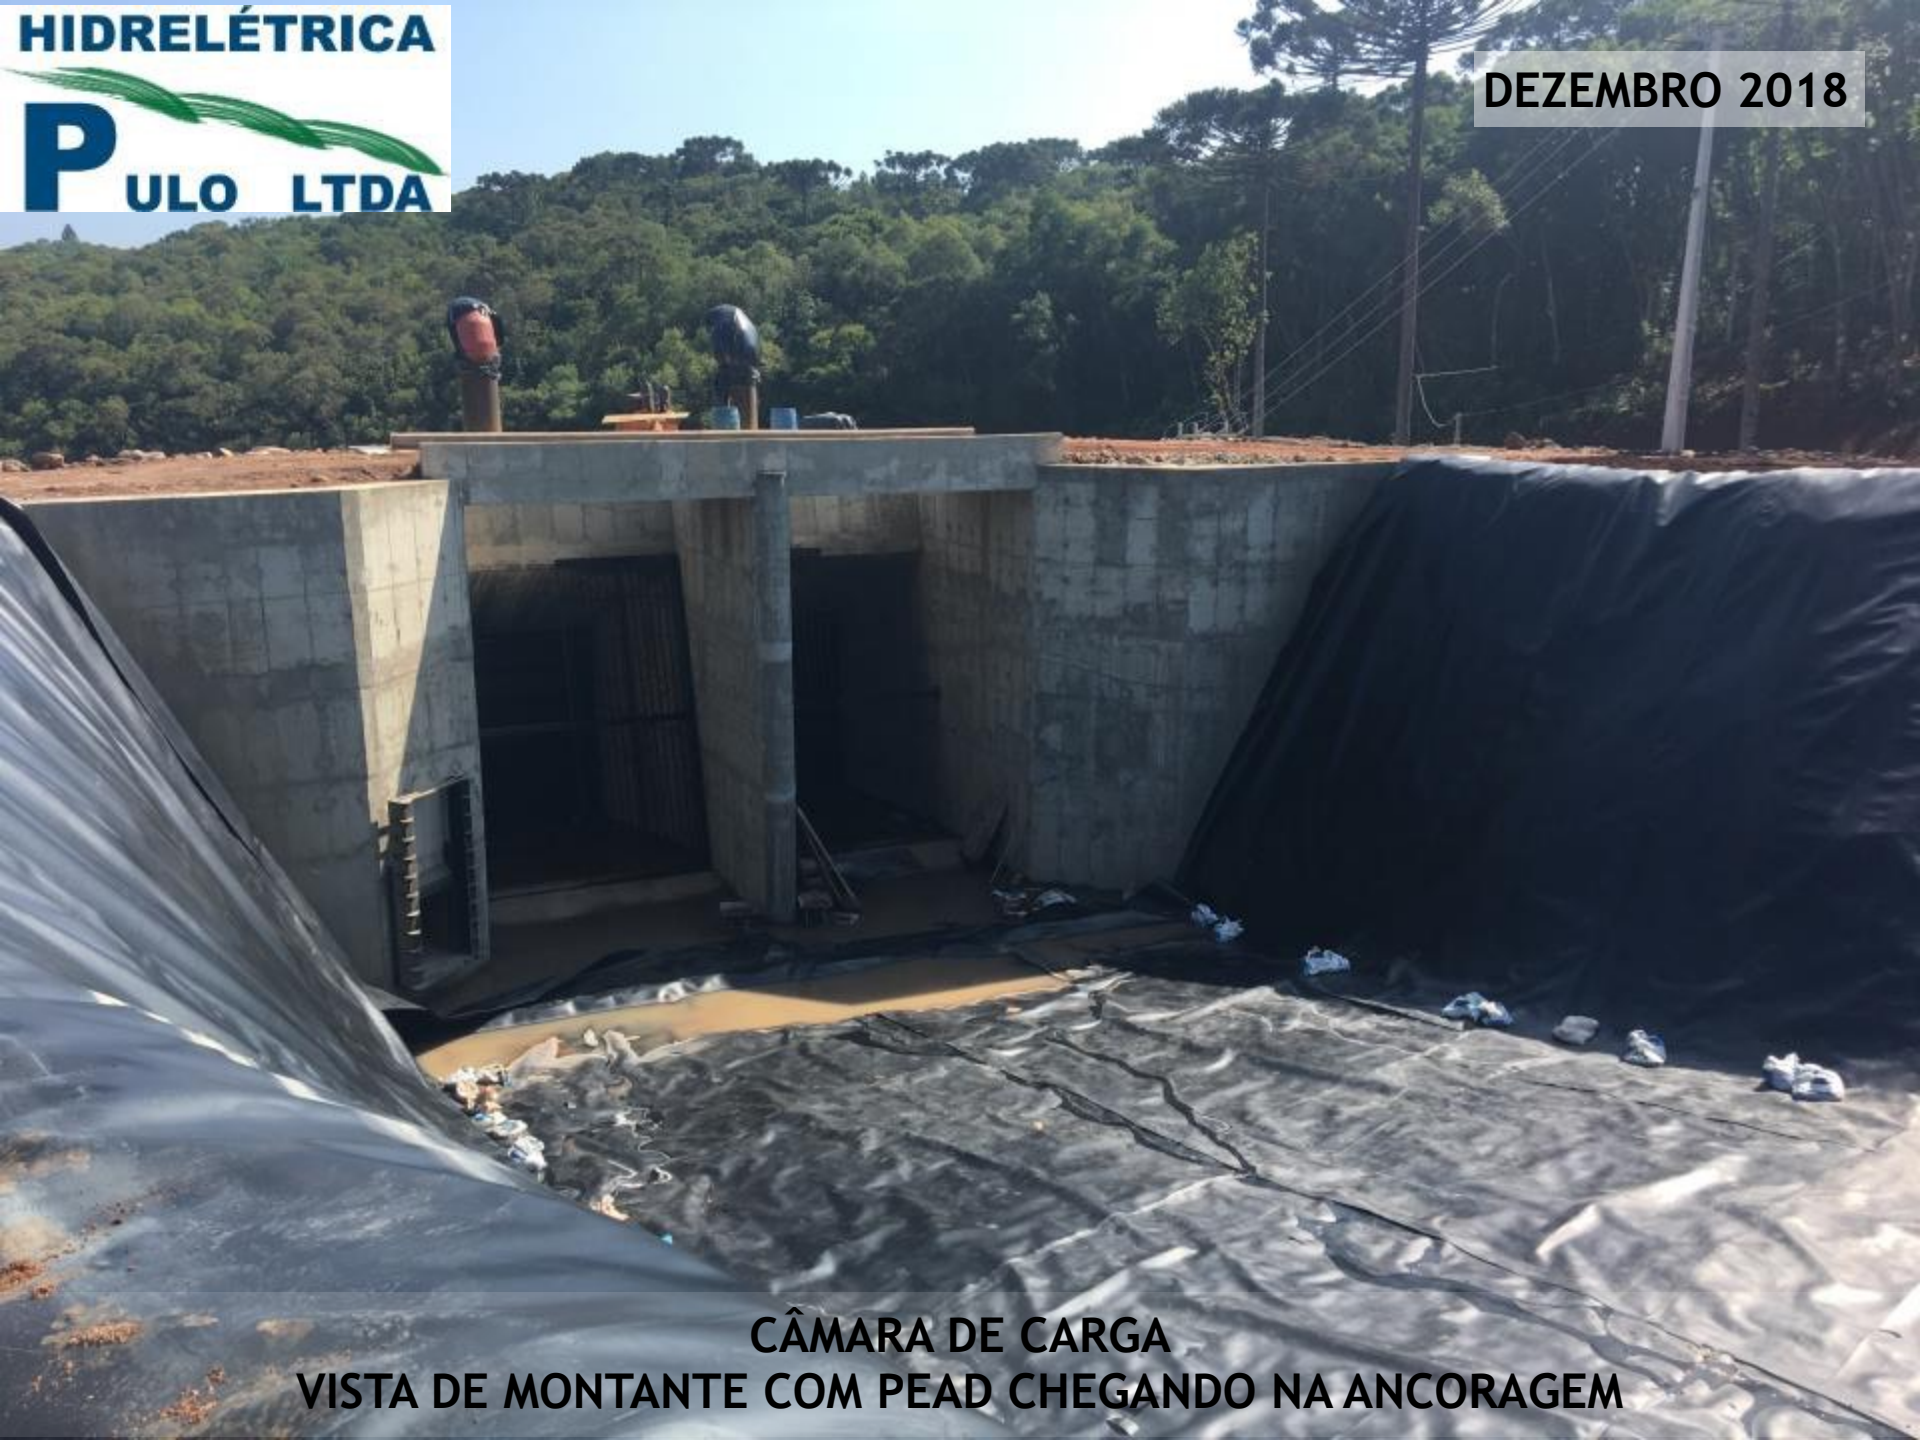
**CÂMARA DE CARGA  
VISTA DE MONTANTE COM PEAD CHEGANDO NA ANCORAGEM**

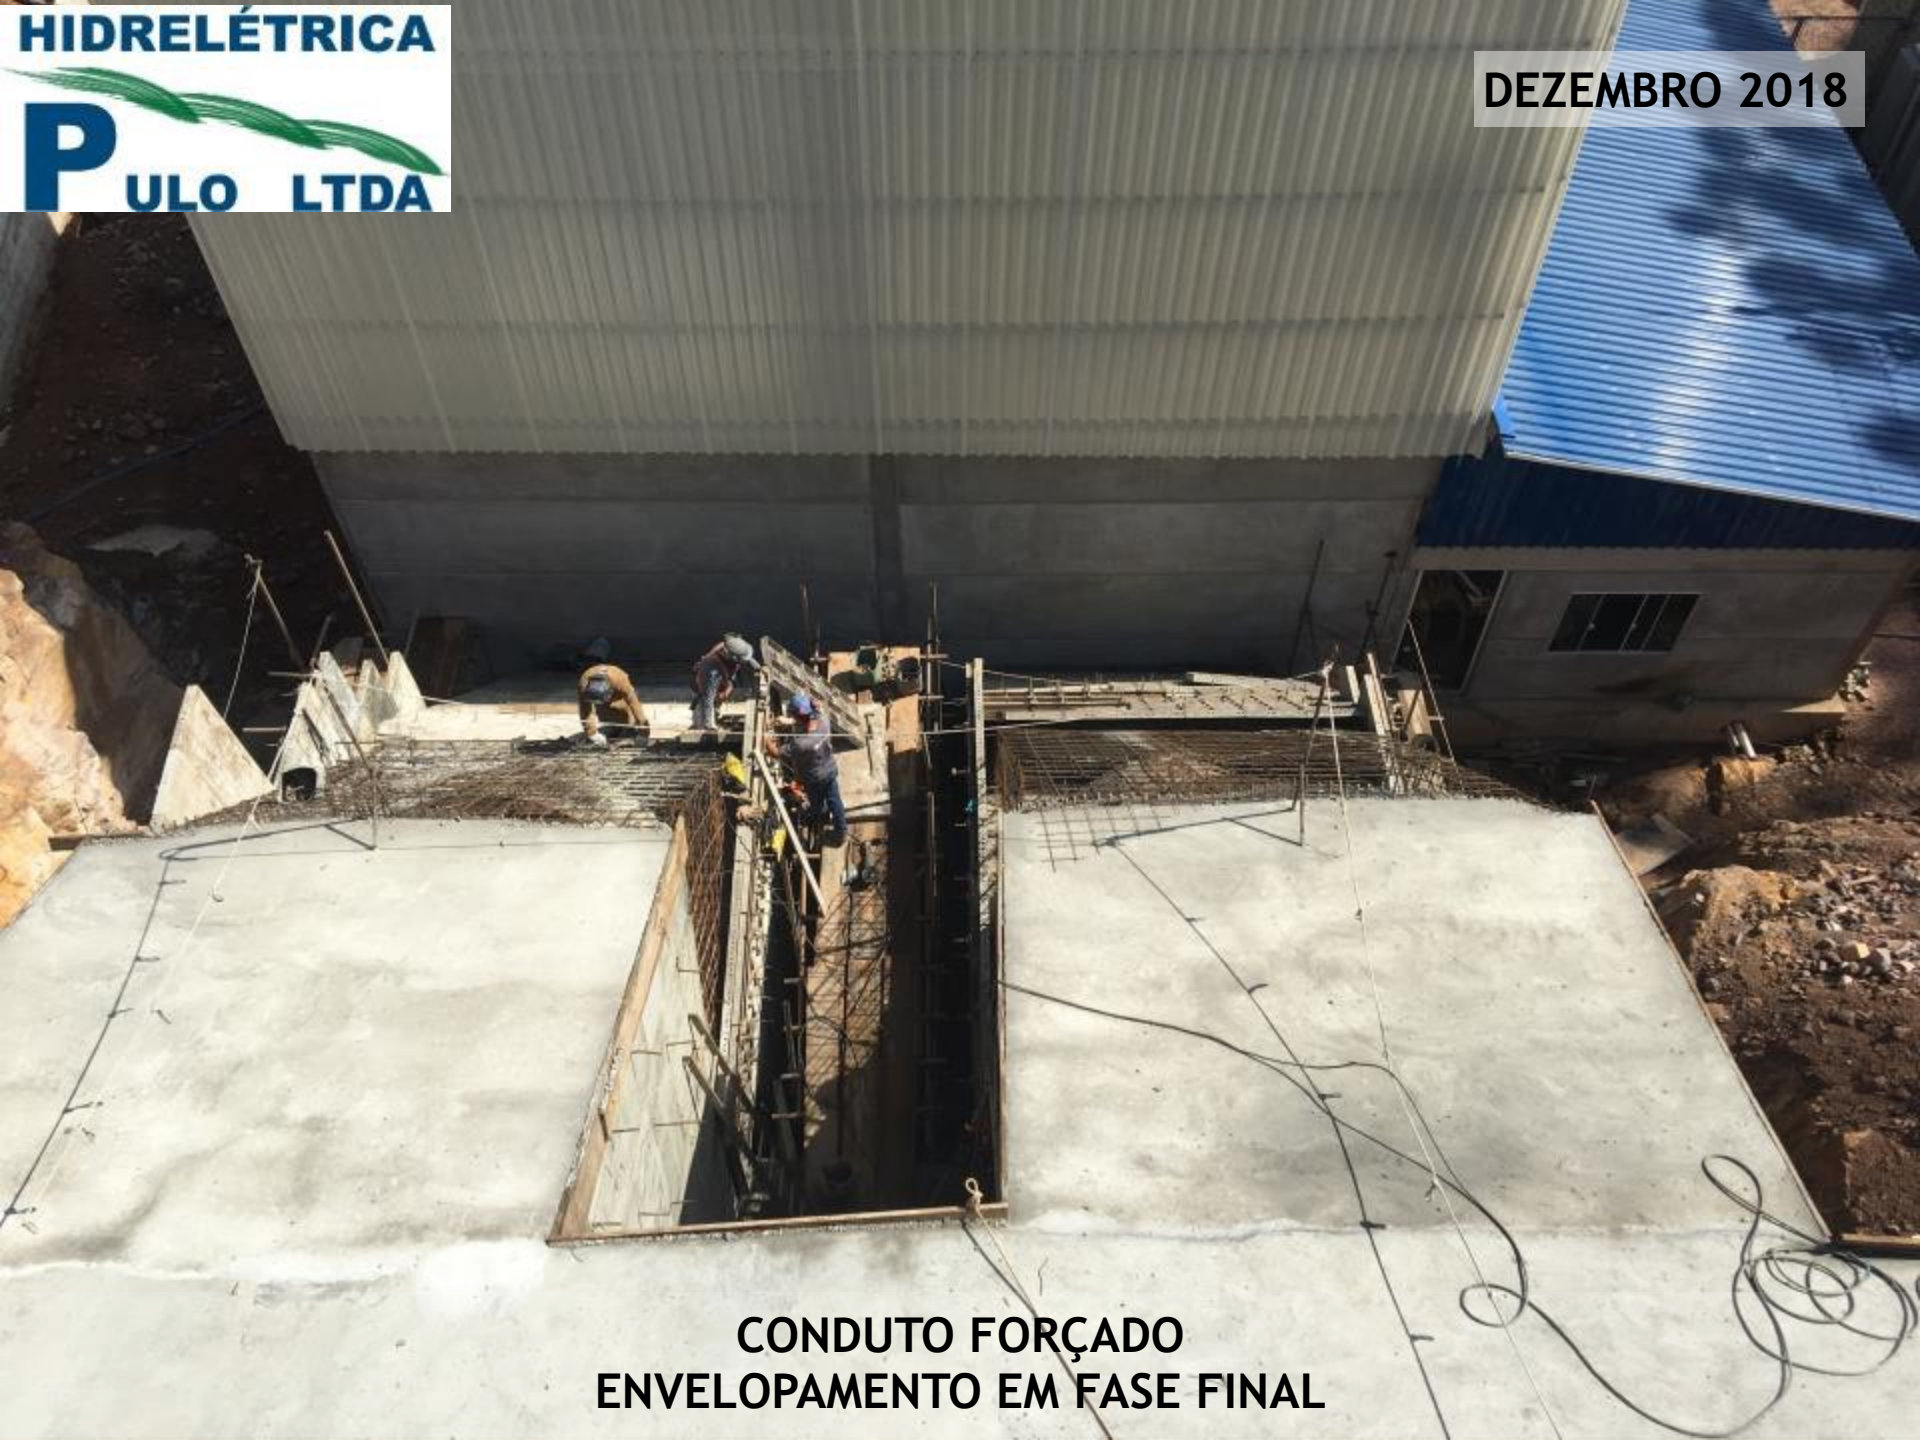
**CONDUTO FORÇADO  
ENVELOPAMENTO EM FASE FINAL**

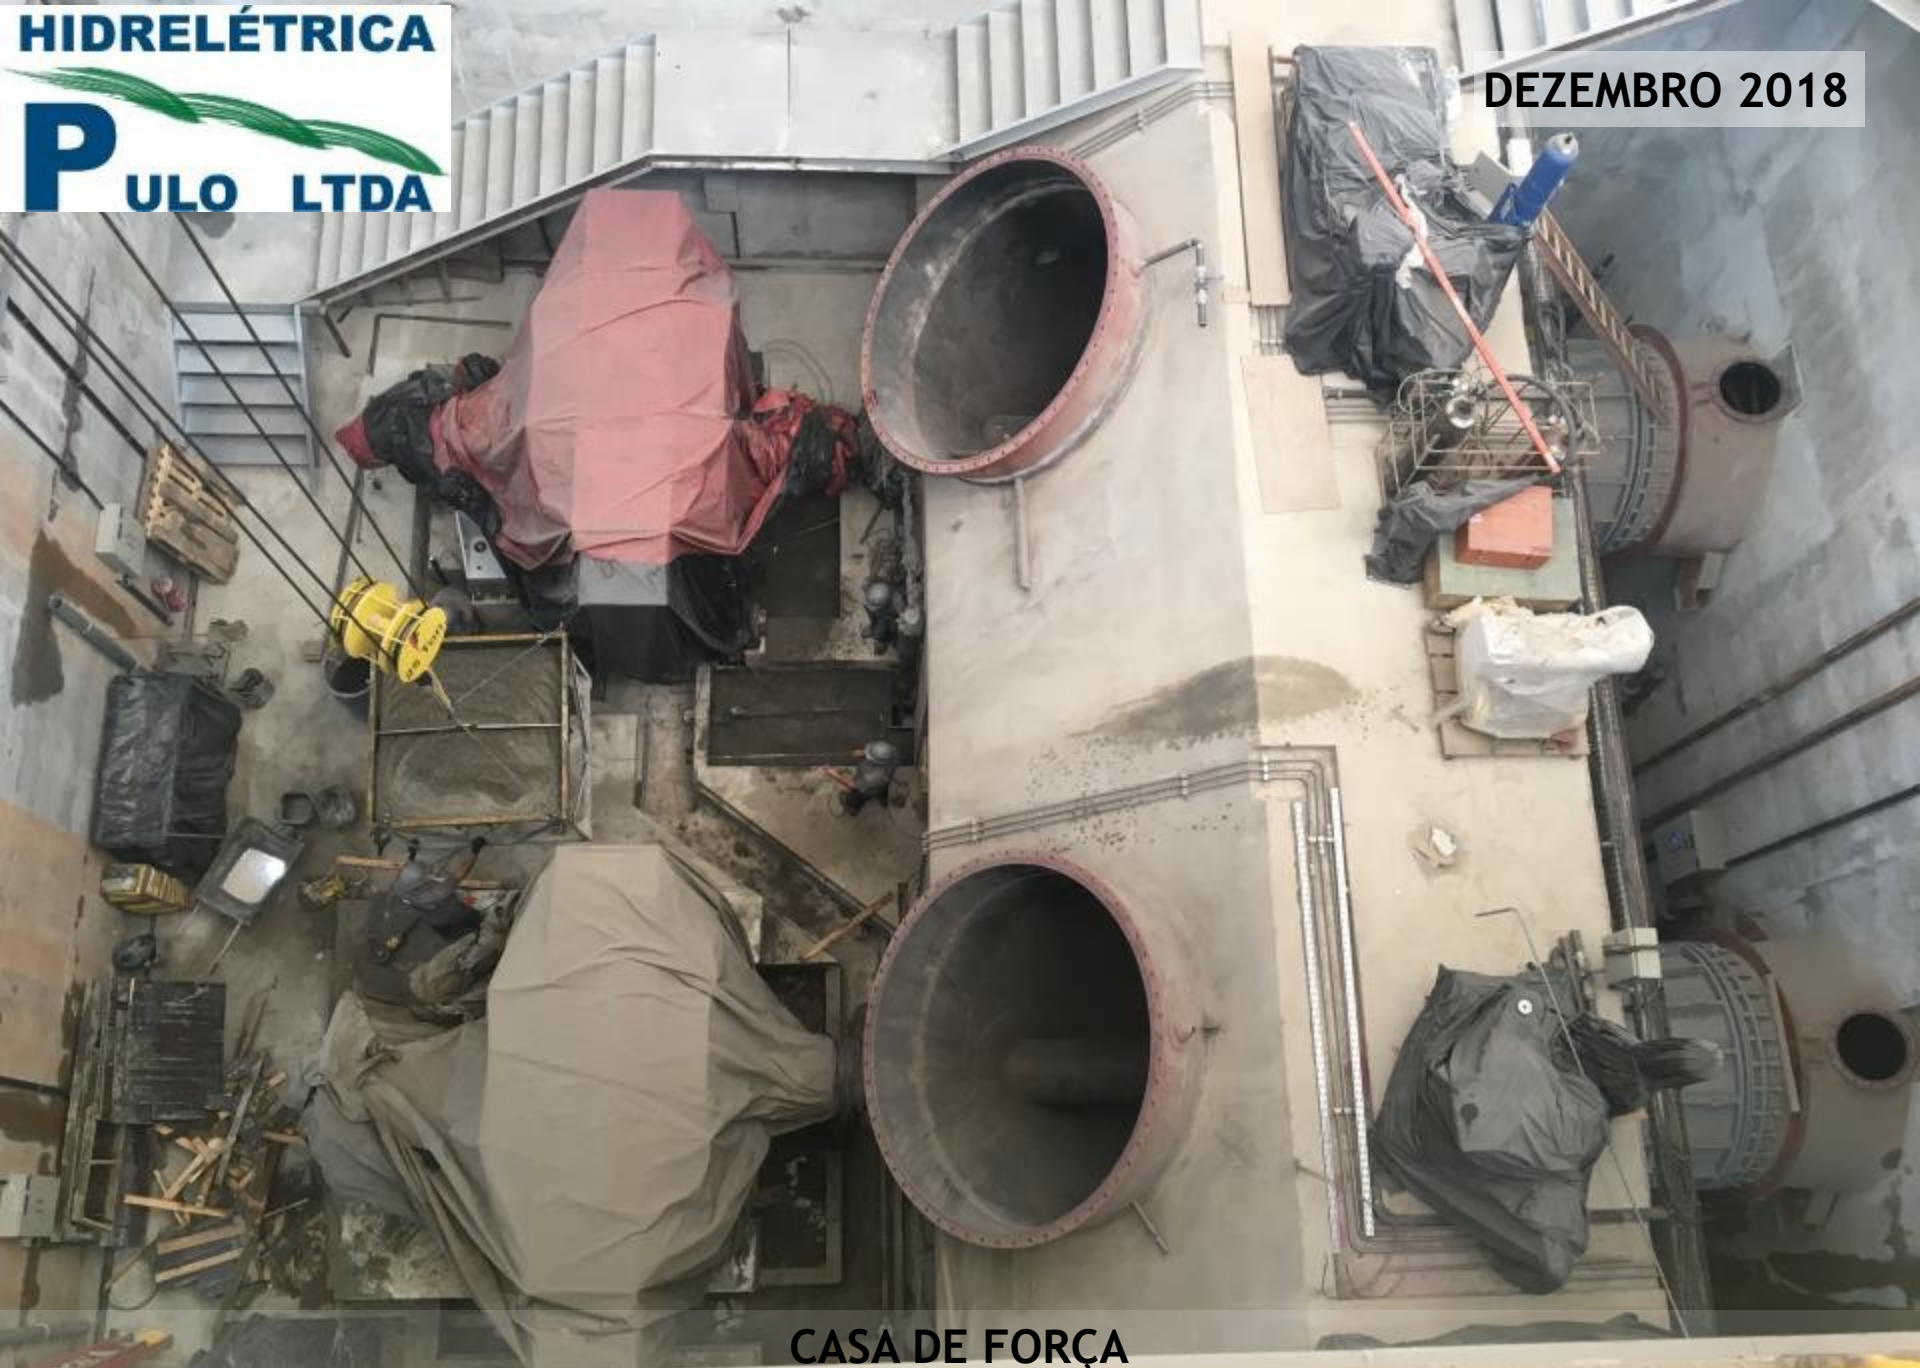
**CASA DE FORÇA**  
**VISTA INTERNA DEZ/18 - MONTAGEM DOS GERADORES EM ANDAMENTO**

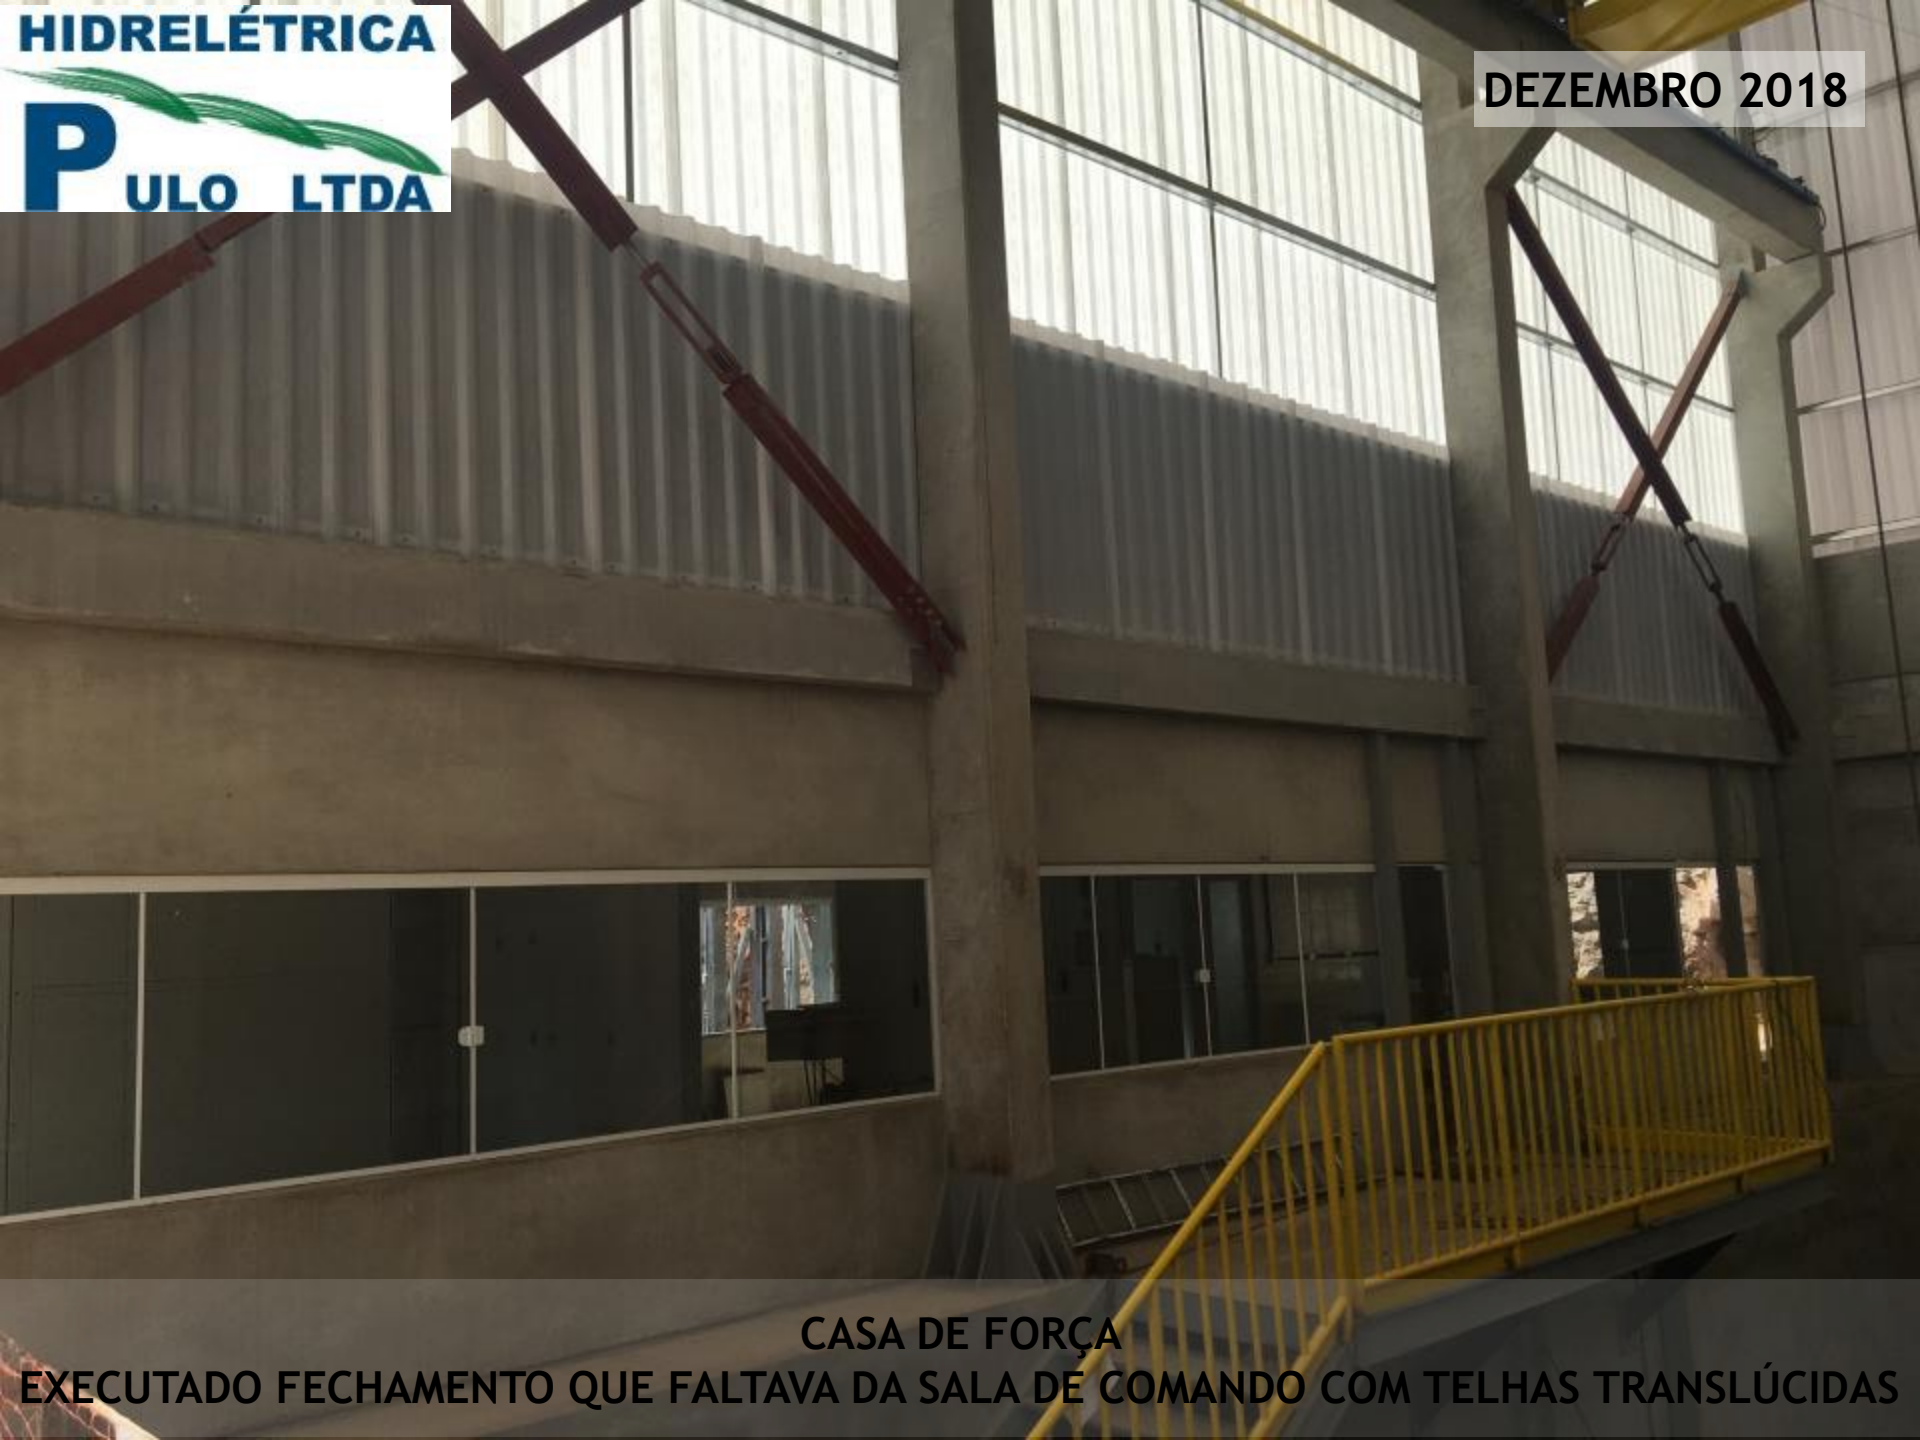
CASA DE FORÇA

EXECUTADO FECHAMENTO QUE FALTAVA DA SALA DE COMANDO COM TELHAS TRANSLÚCIDAS

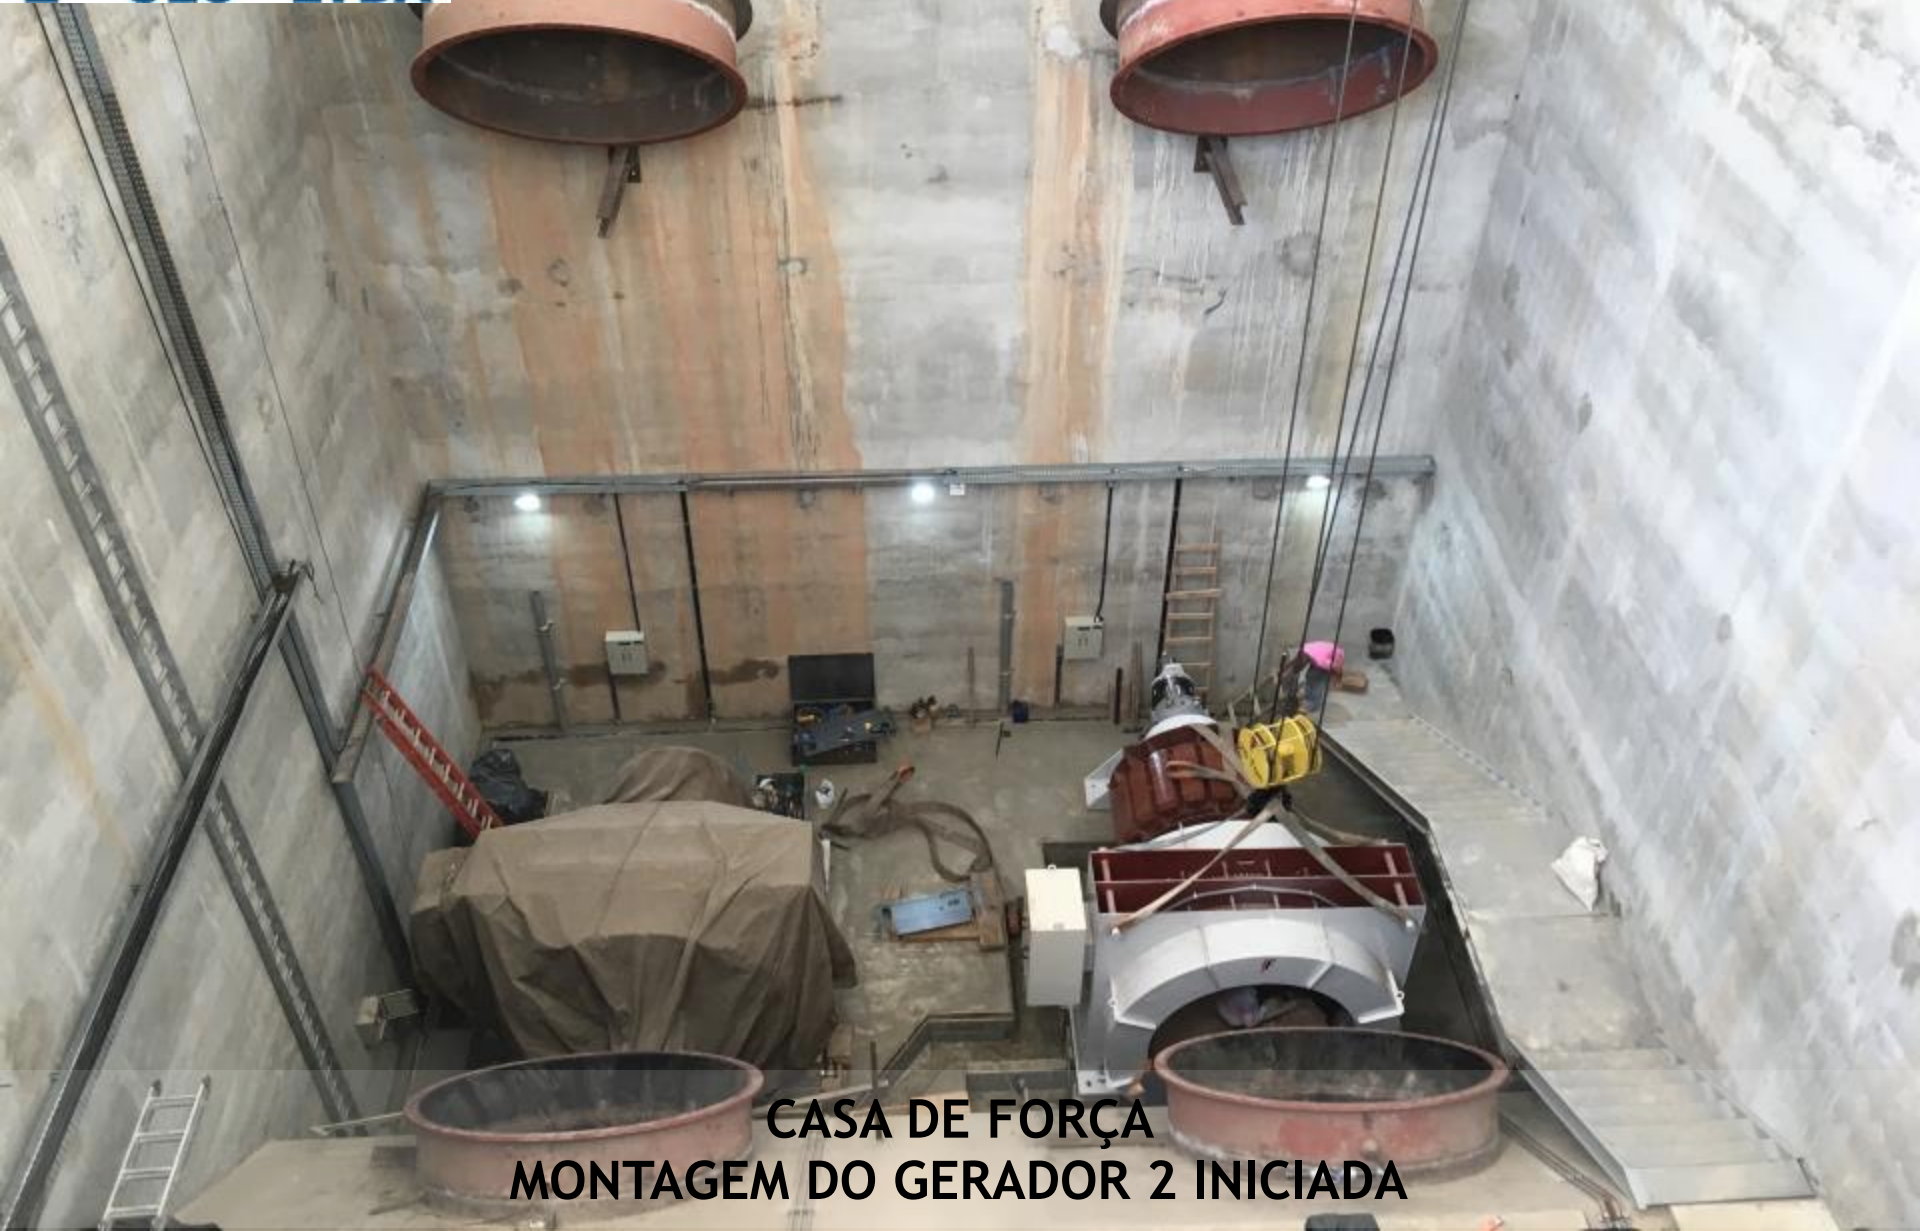
**CASA DE FORÇA**  
**MONTAGEM DO GERADOR 2 INICIADA**

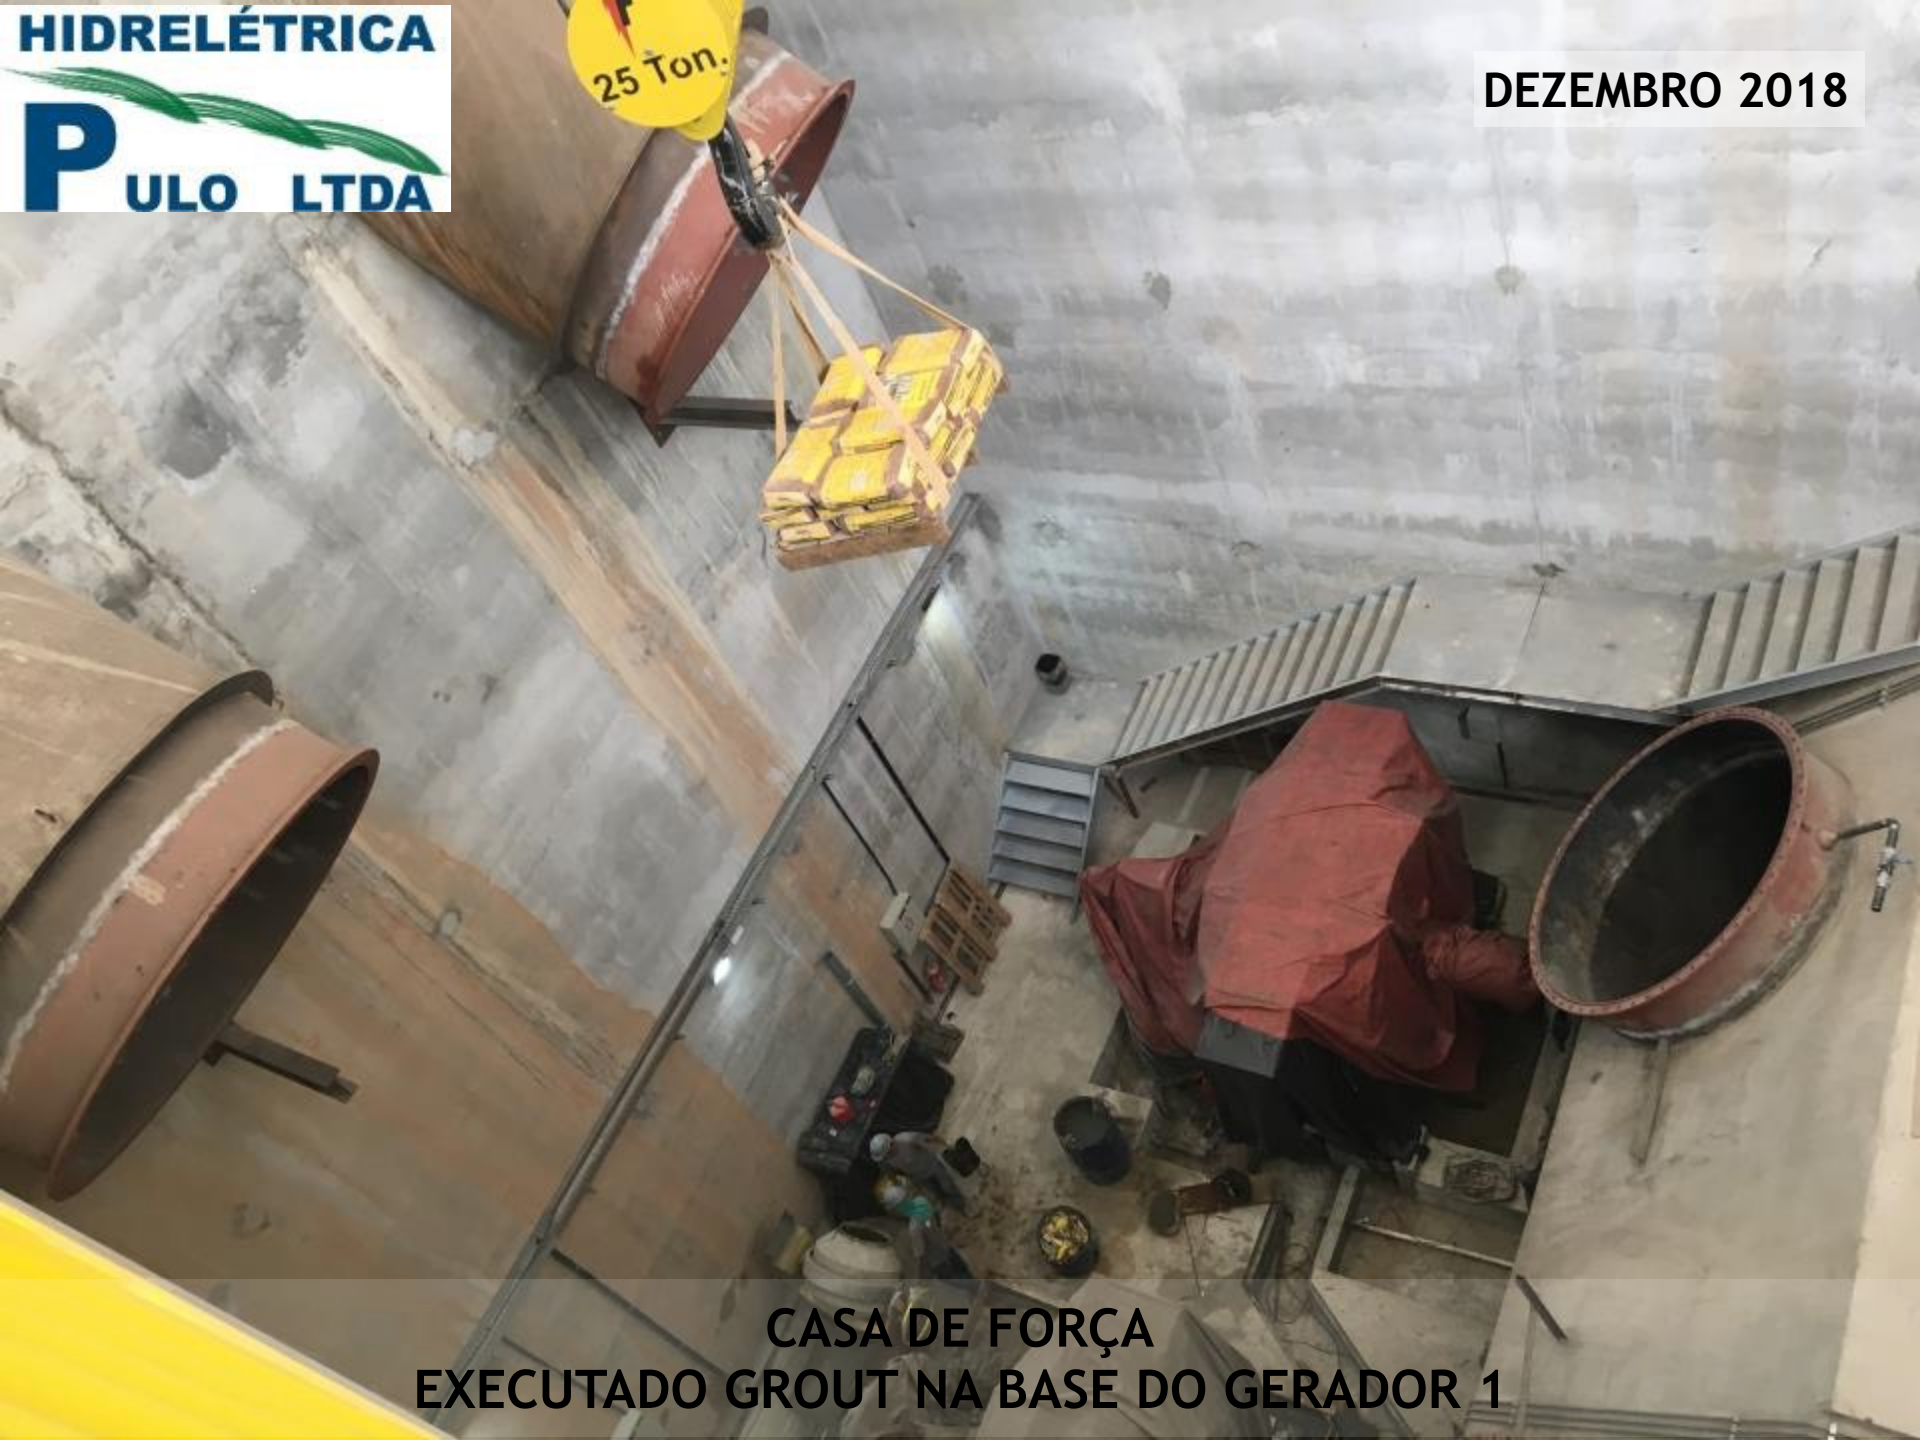
**CASA DE FORÇA  
EXECUTADO GROUT NA BASE DO GERADOR 1**
