**PCH PULO**  
**RELATÓRIO DE ACOMPANHAMENTO DA**  
**CONSTRUÇÃO -RAC**  
**DEZEMBRO 2018**

HIDRELÉTRICA PULO LTDA- PCH PULO

RIO IAPÓ - BACIA HIDROGRÁFICO DO RIO TIBAGI - SUB BACIA 64 - RIO  
PARANÁ

POTÊNCIA INSTALADA: 8,4MW

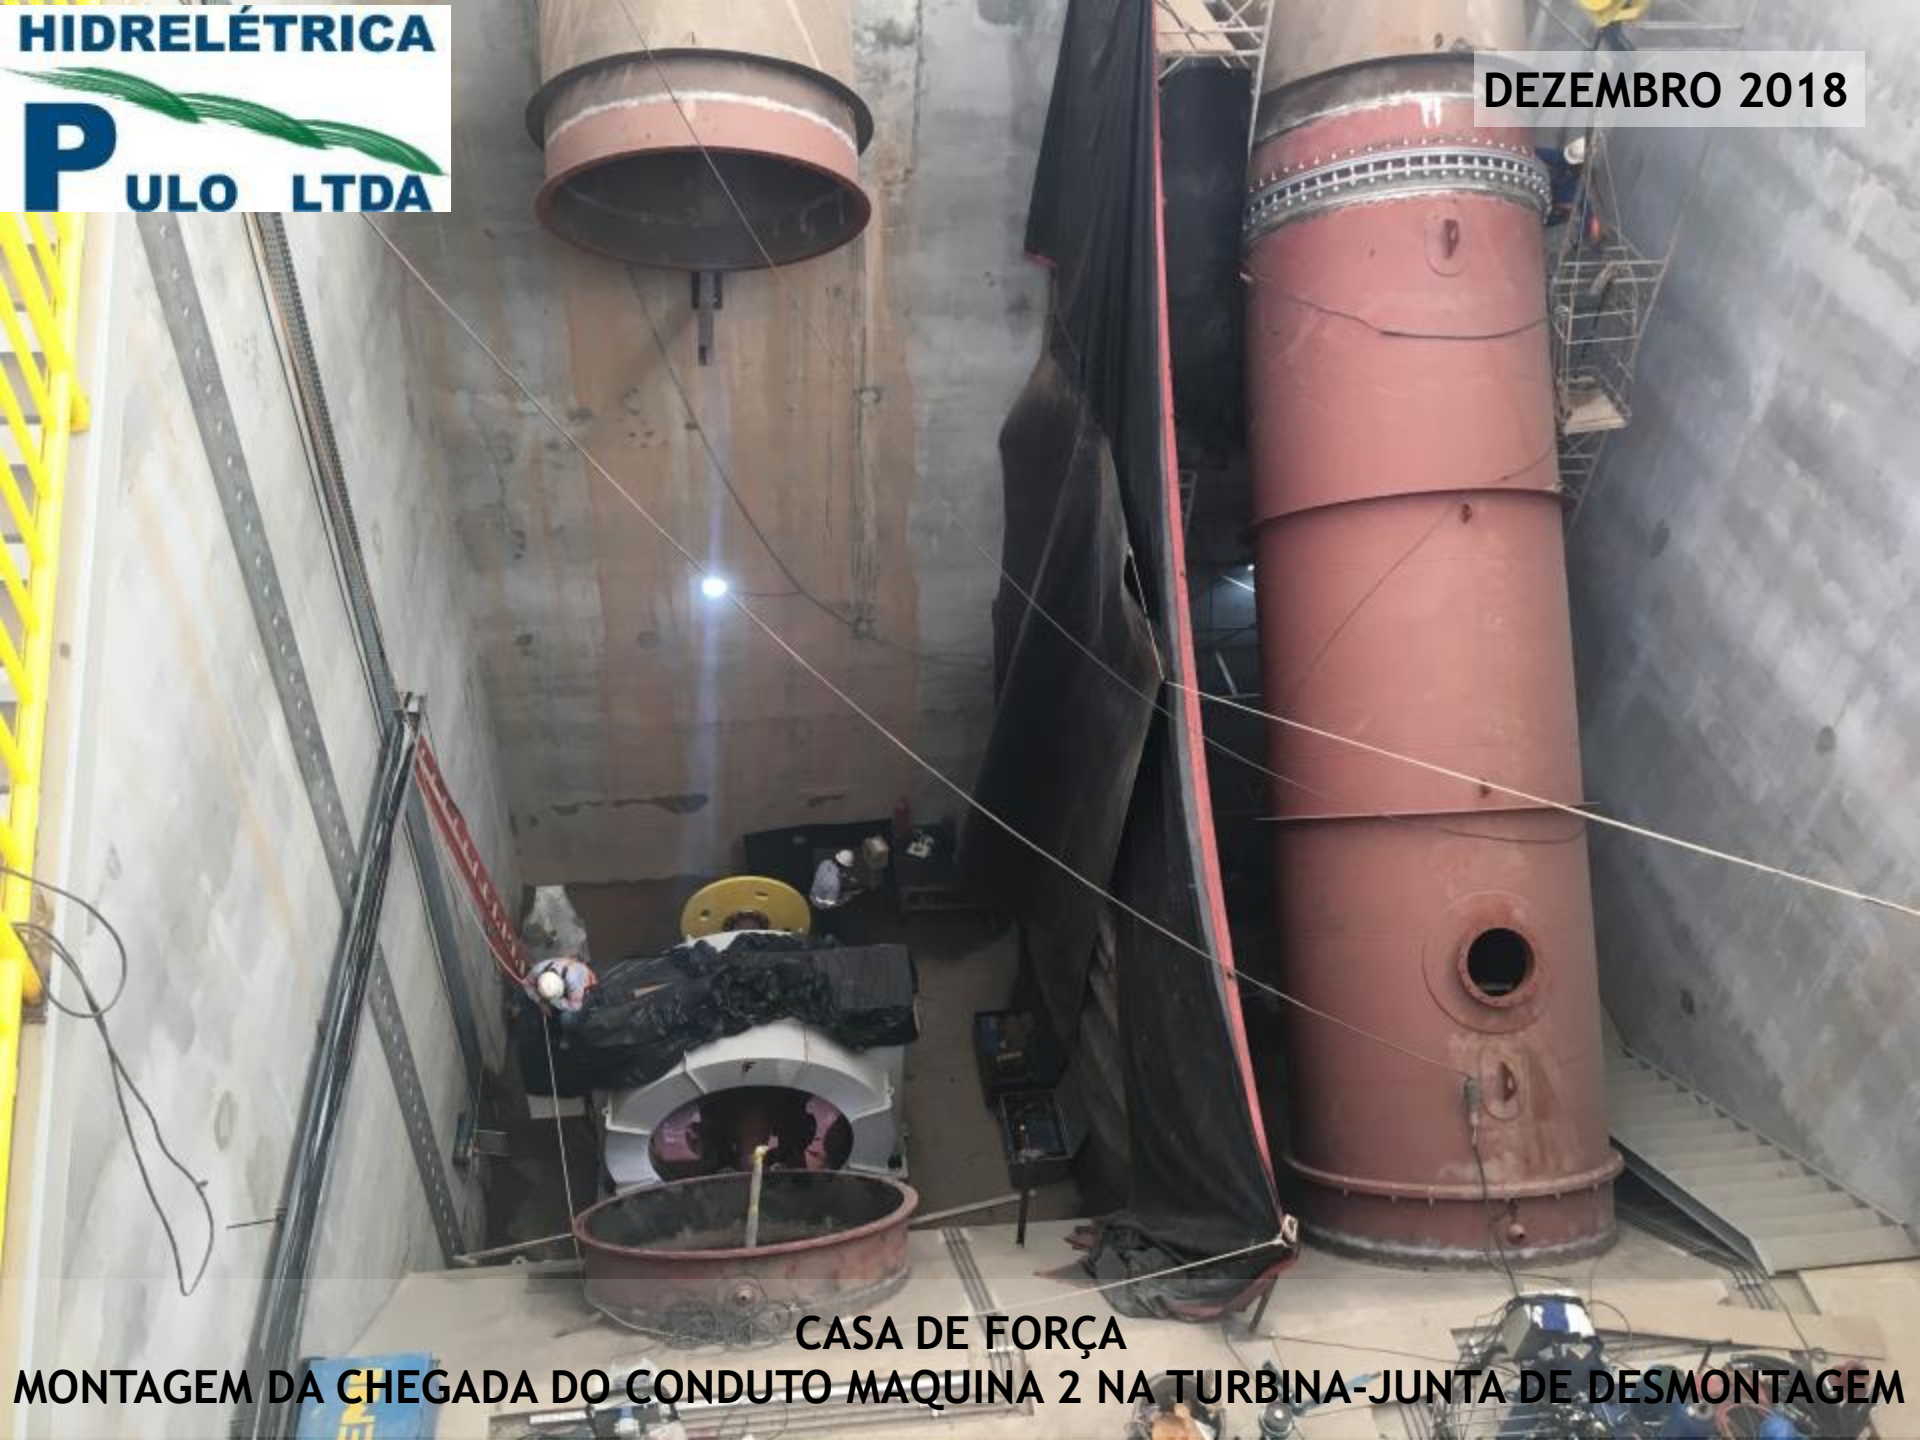
**CASA DE FORÇA**

**MONTAGEM DA CHEGADA DO CONDUTO MAQUINA 2 NA TURBINA-JUNTA DE DESMONTAGEM**

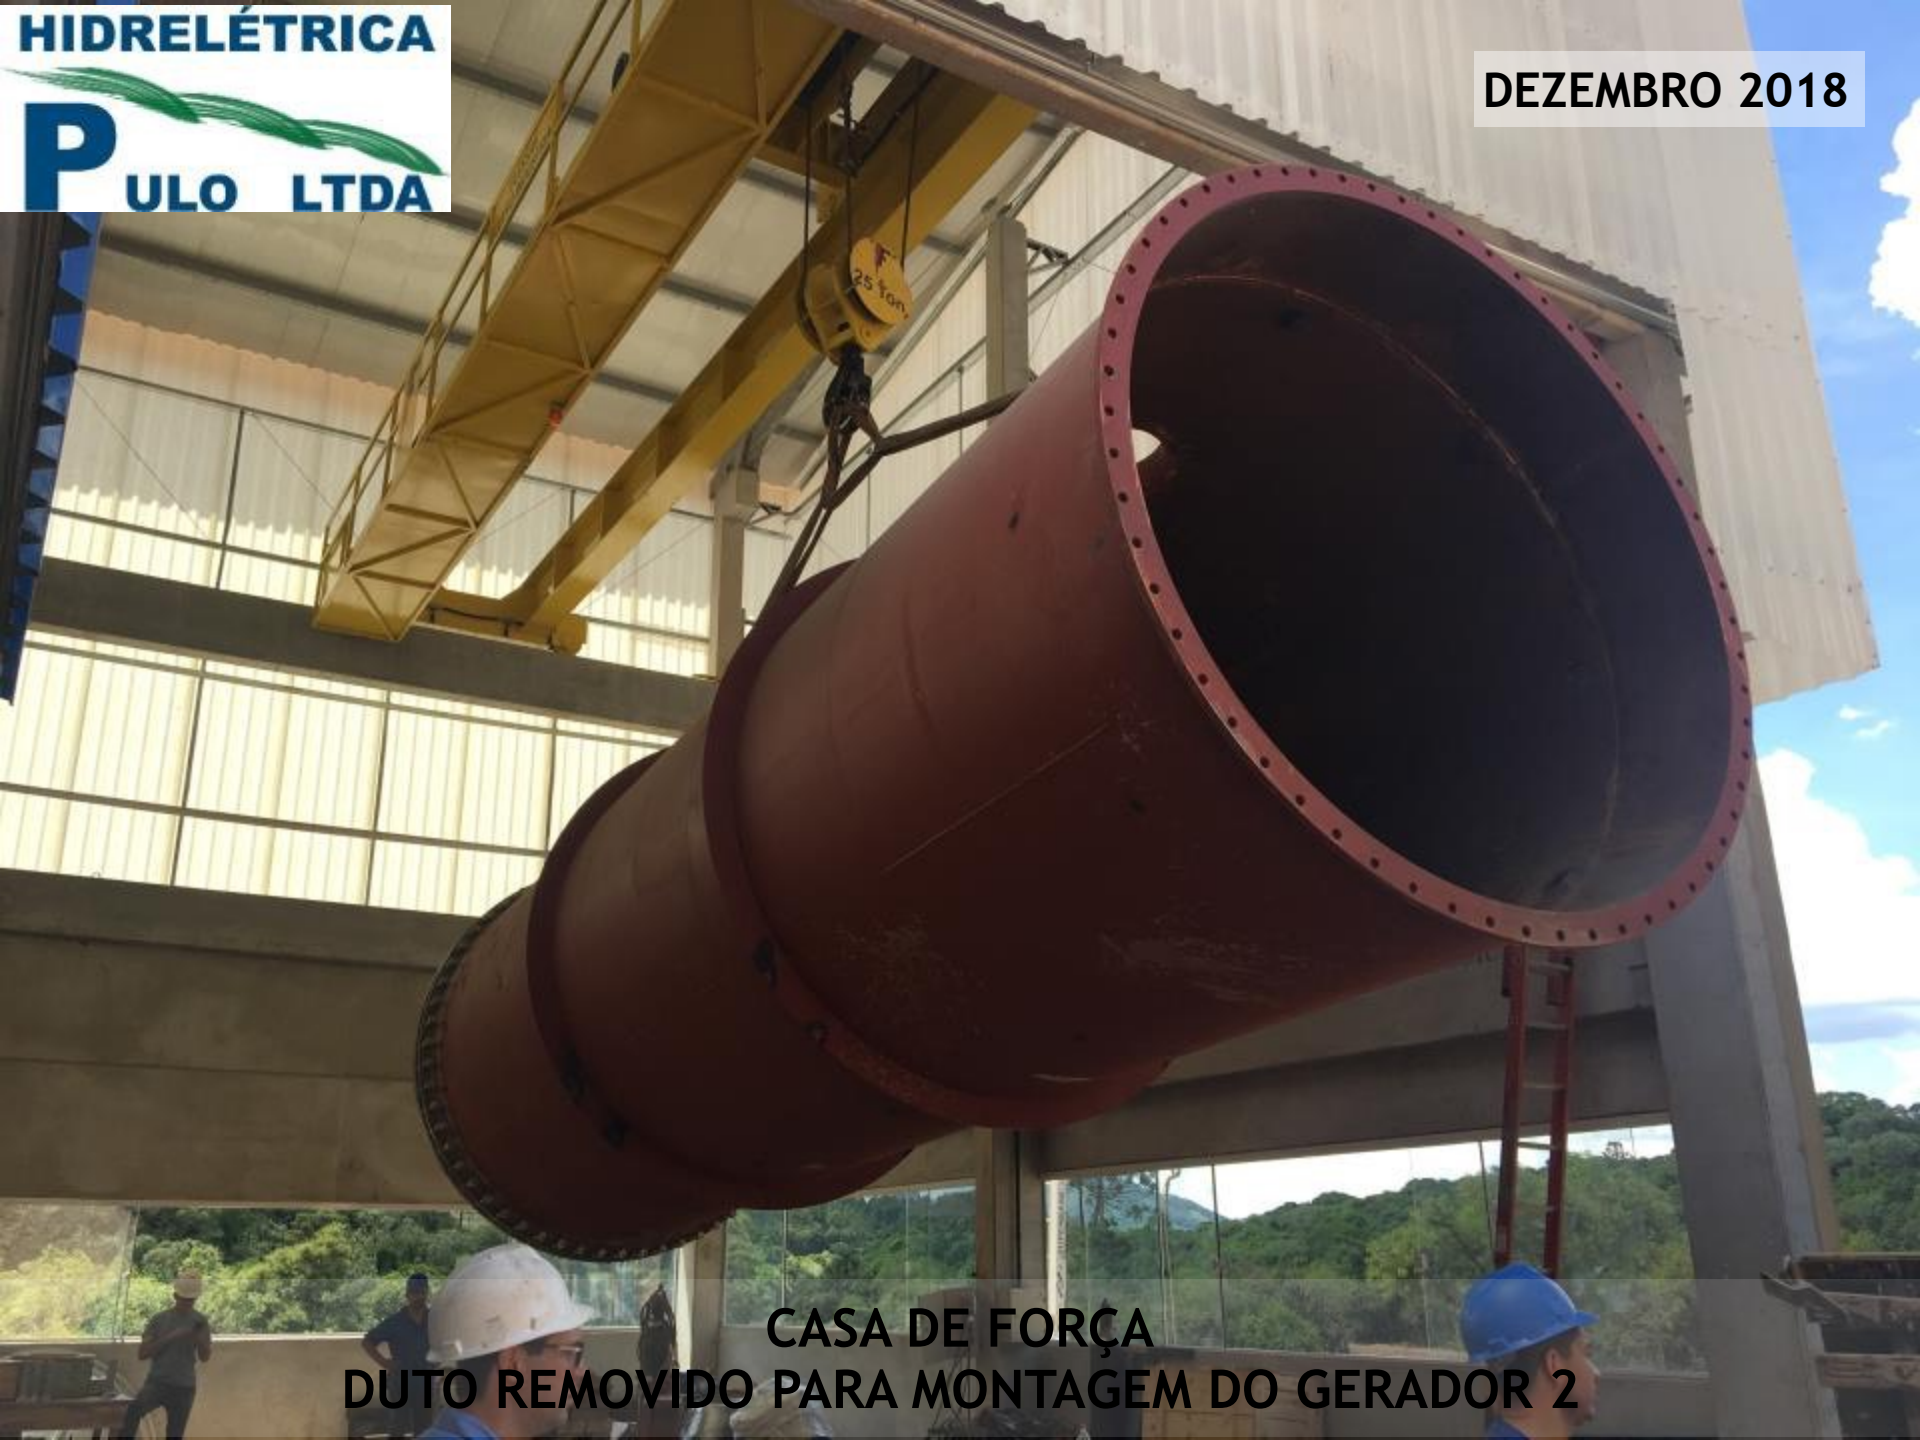
**CASA DE FORÇA**  
**DUTO REMOVIDO PARA MONTAGEM DO GERADOR 2**

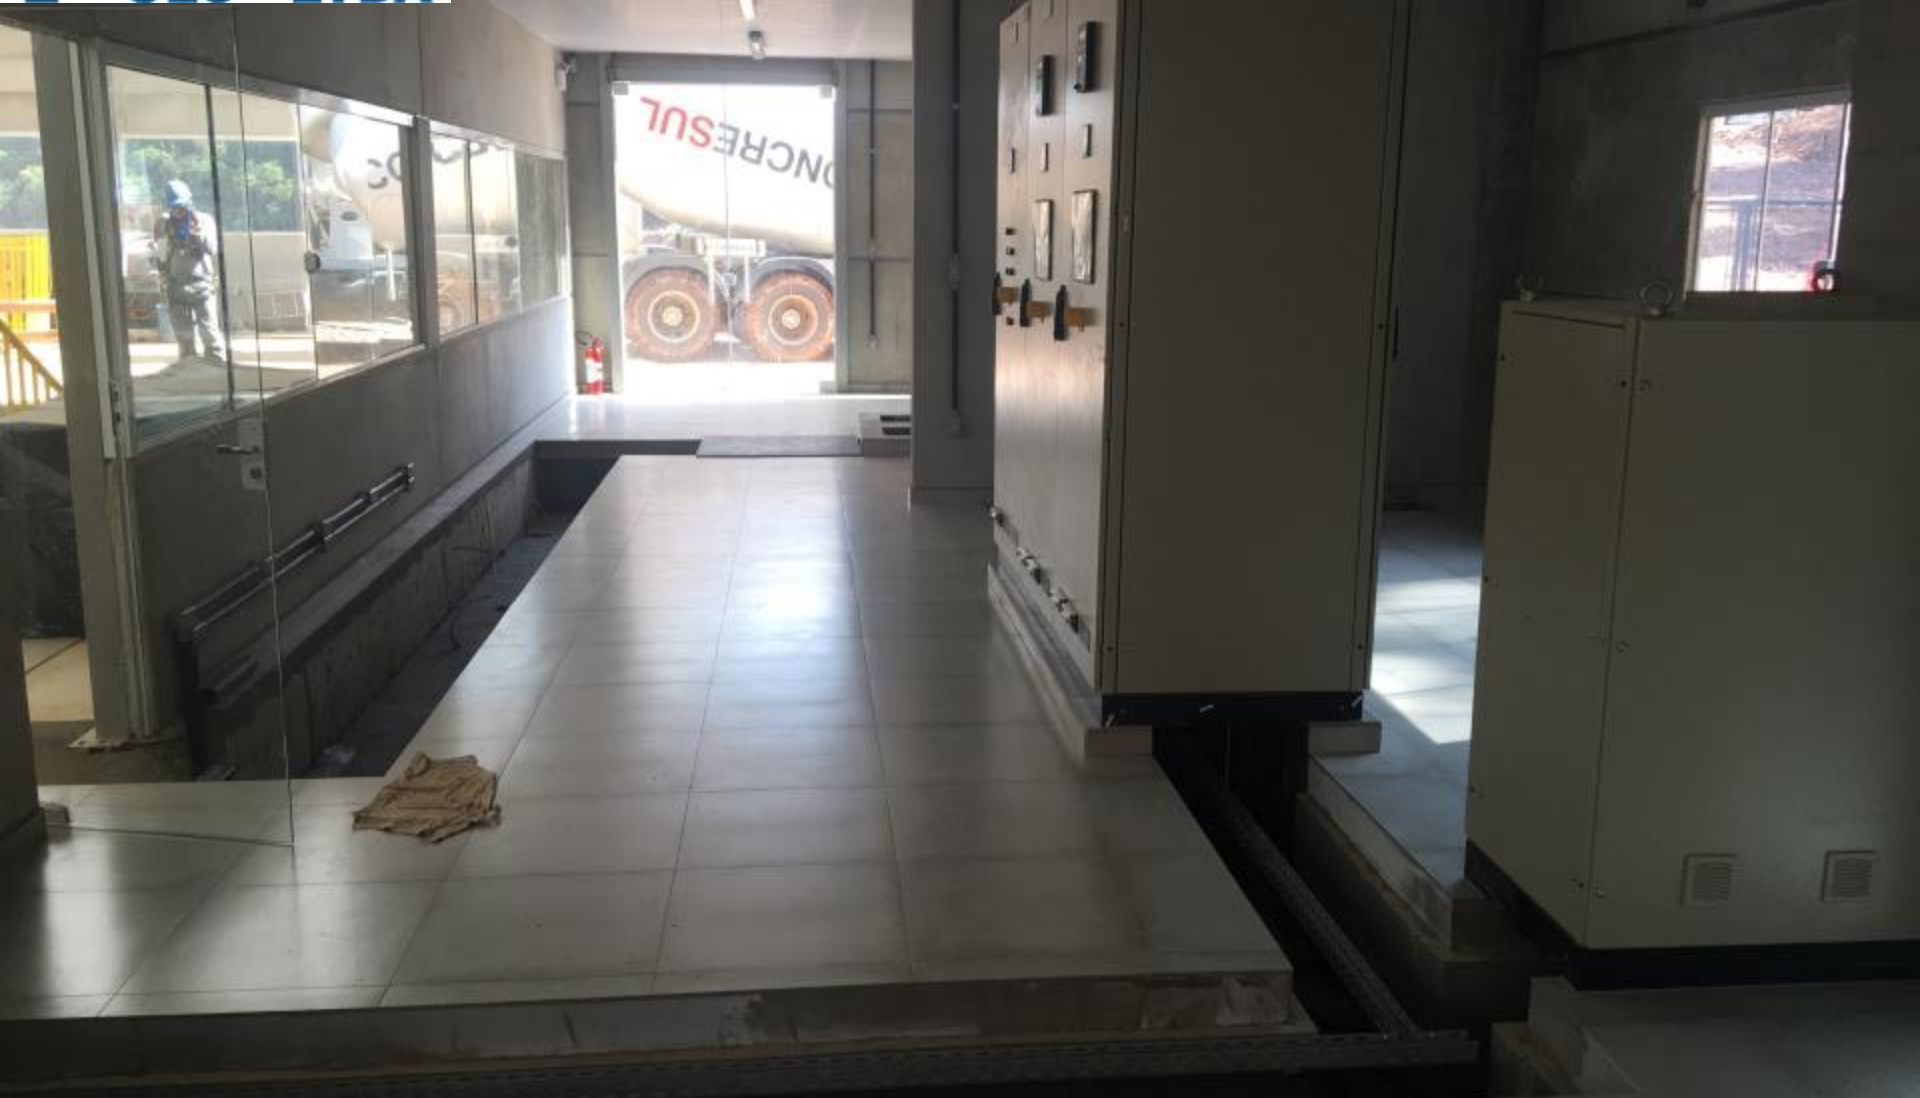
**SALA DE COMANDO**  
**OBRAS CIVIS E MONTAGENS ELÉTRICAS DOS PAINÉIS FINALIZADAS**

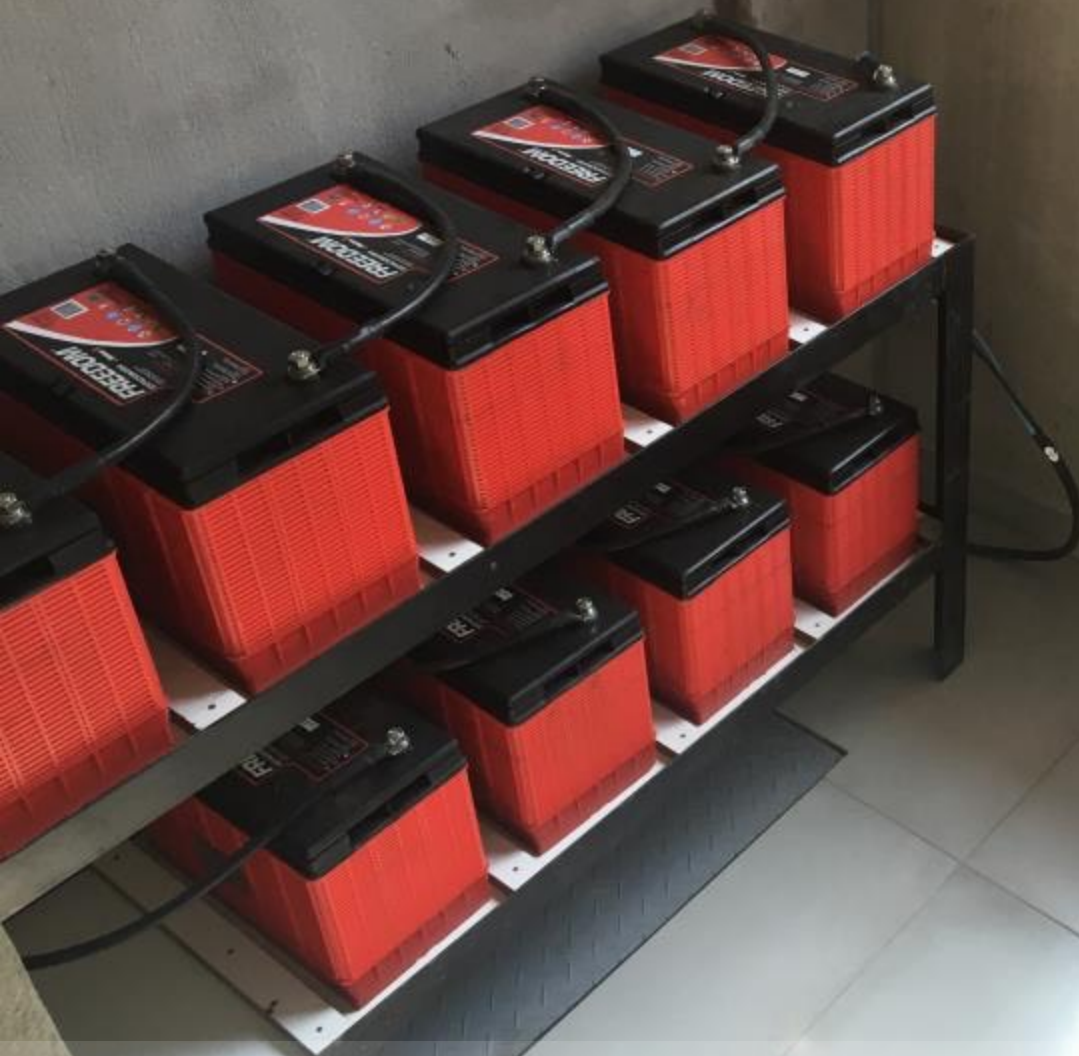
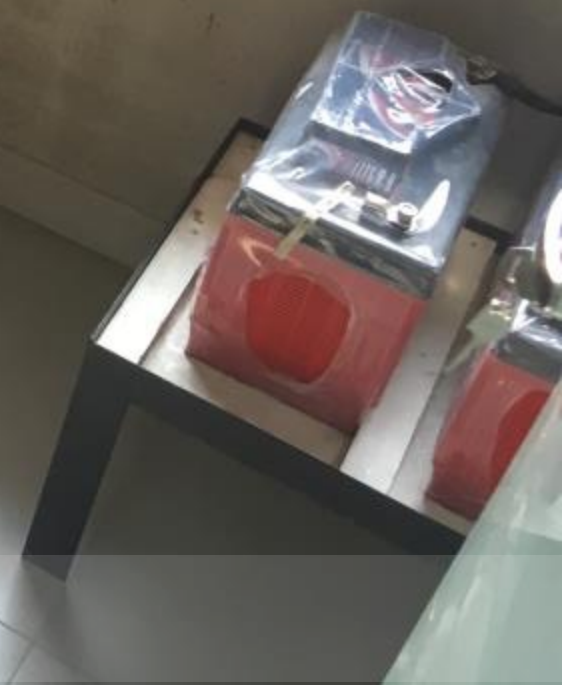
**SALA DE COMANDO**  
**BANCO DE BATERIAS MONTADO**

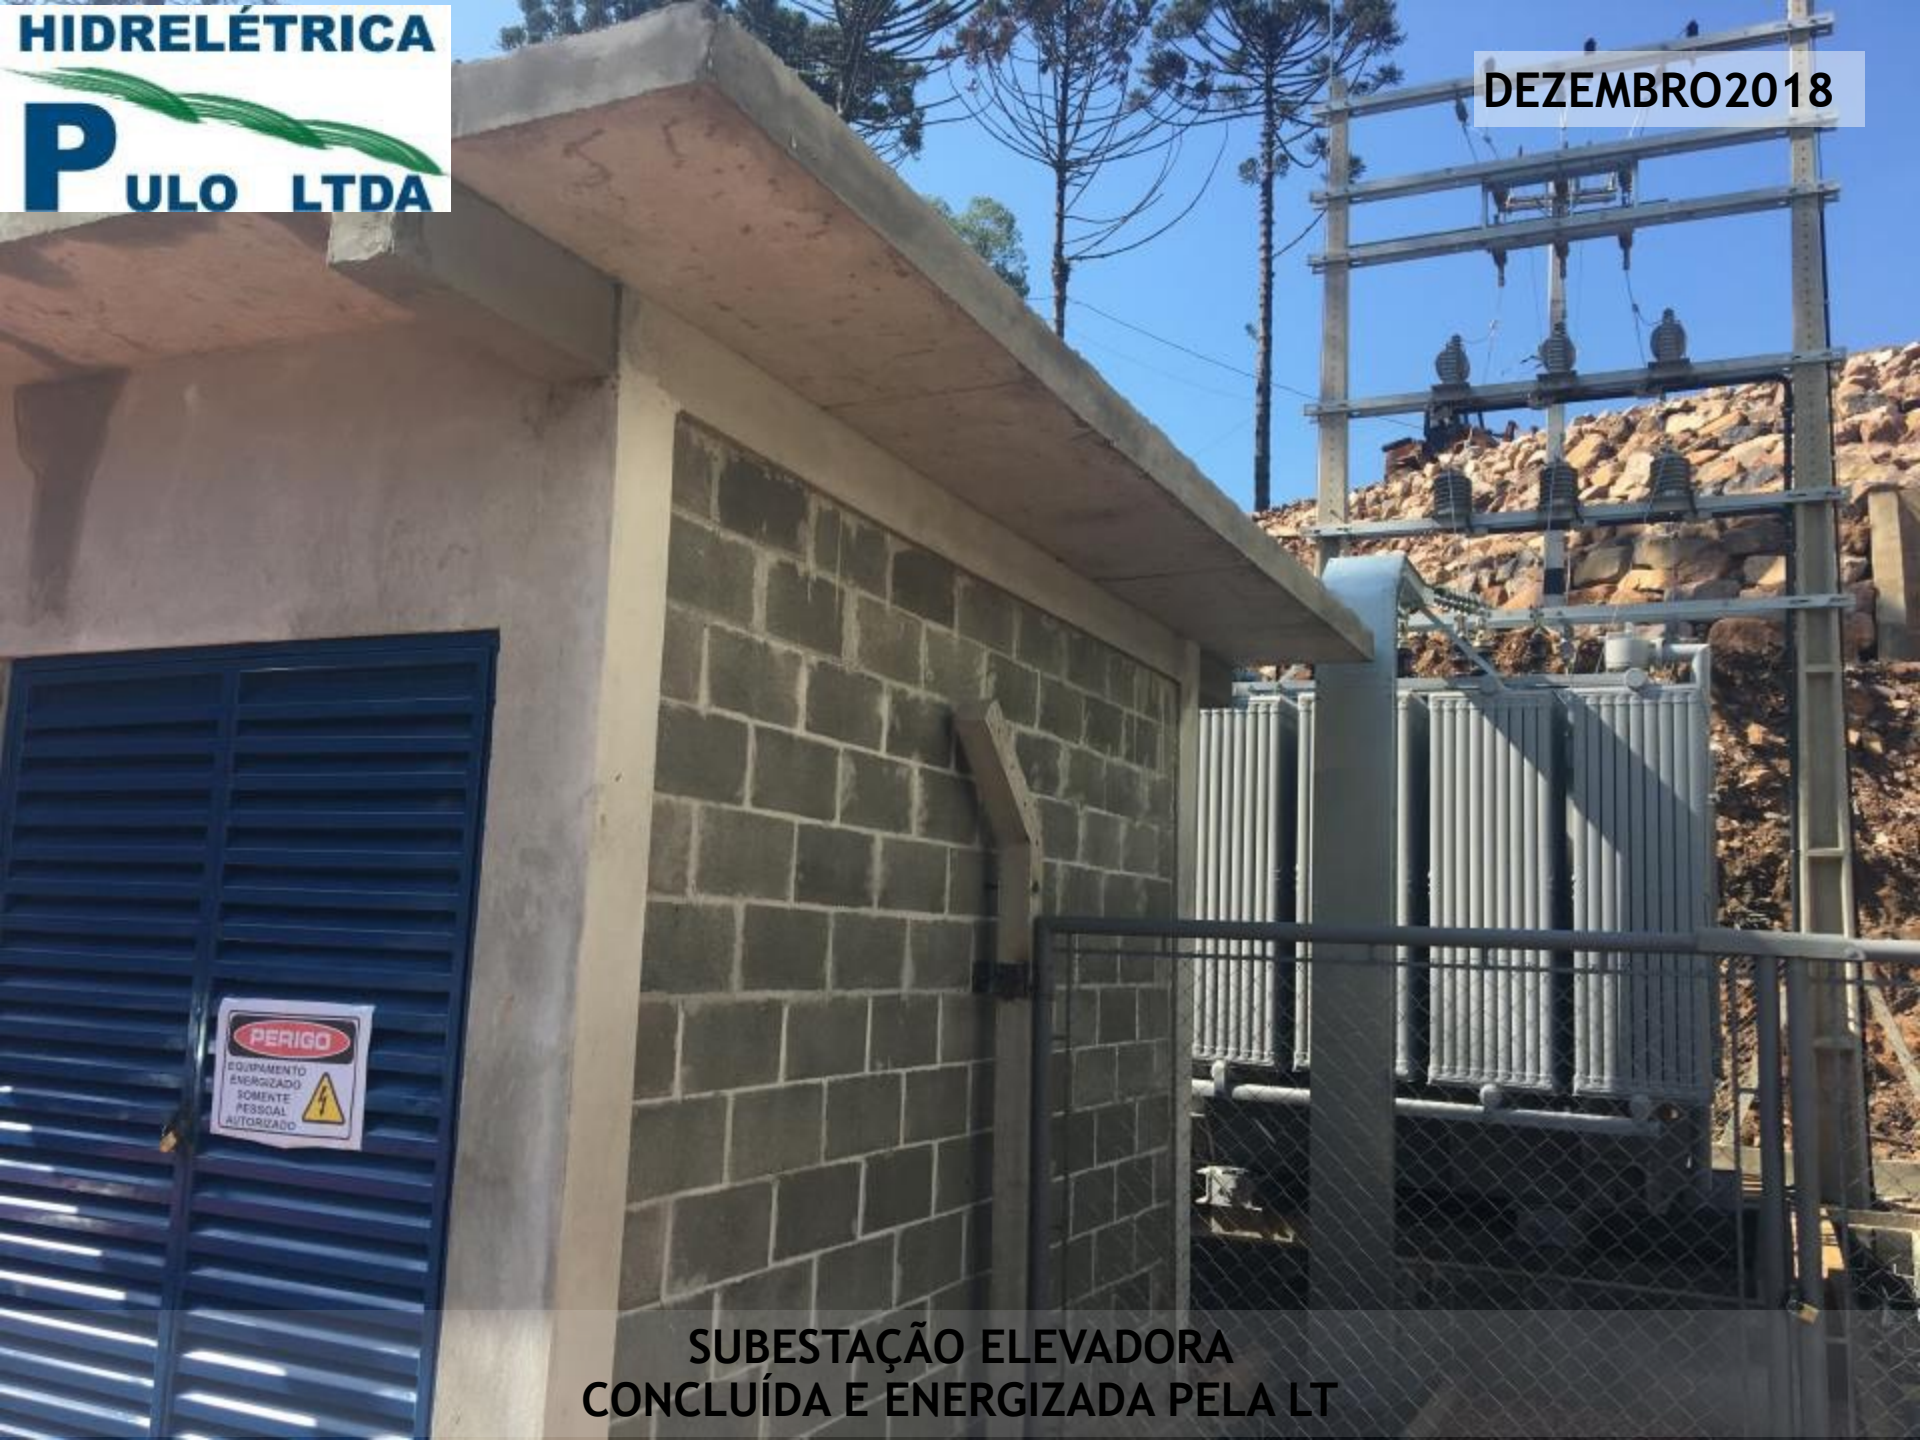
**SUBESTAÇÃO ELEVADORA  
CONCLUÍDA E ENERGIZADA PELA LT**

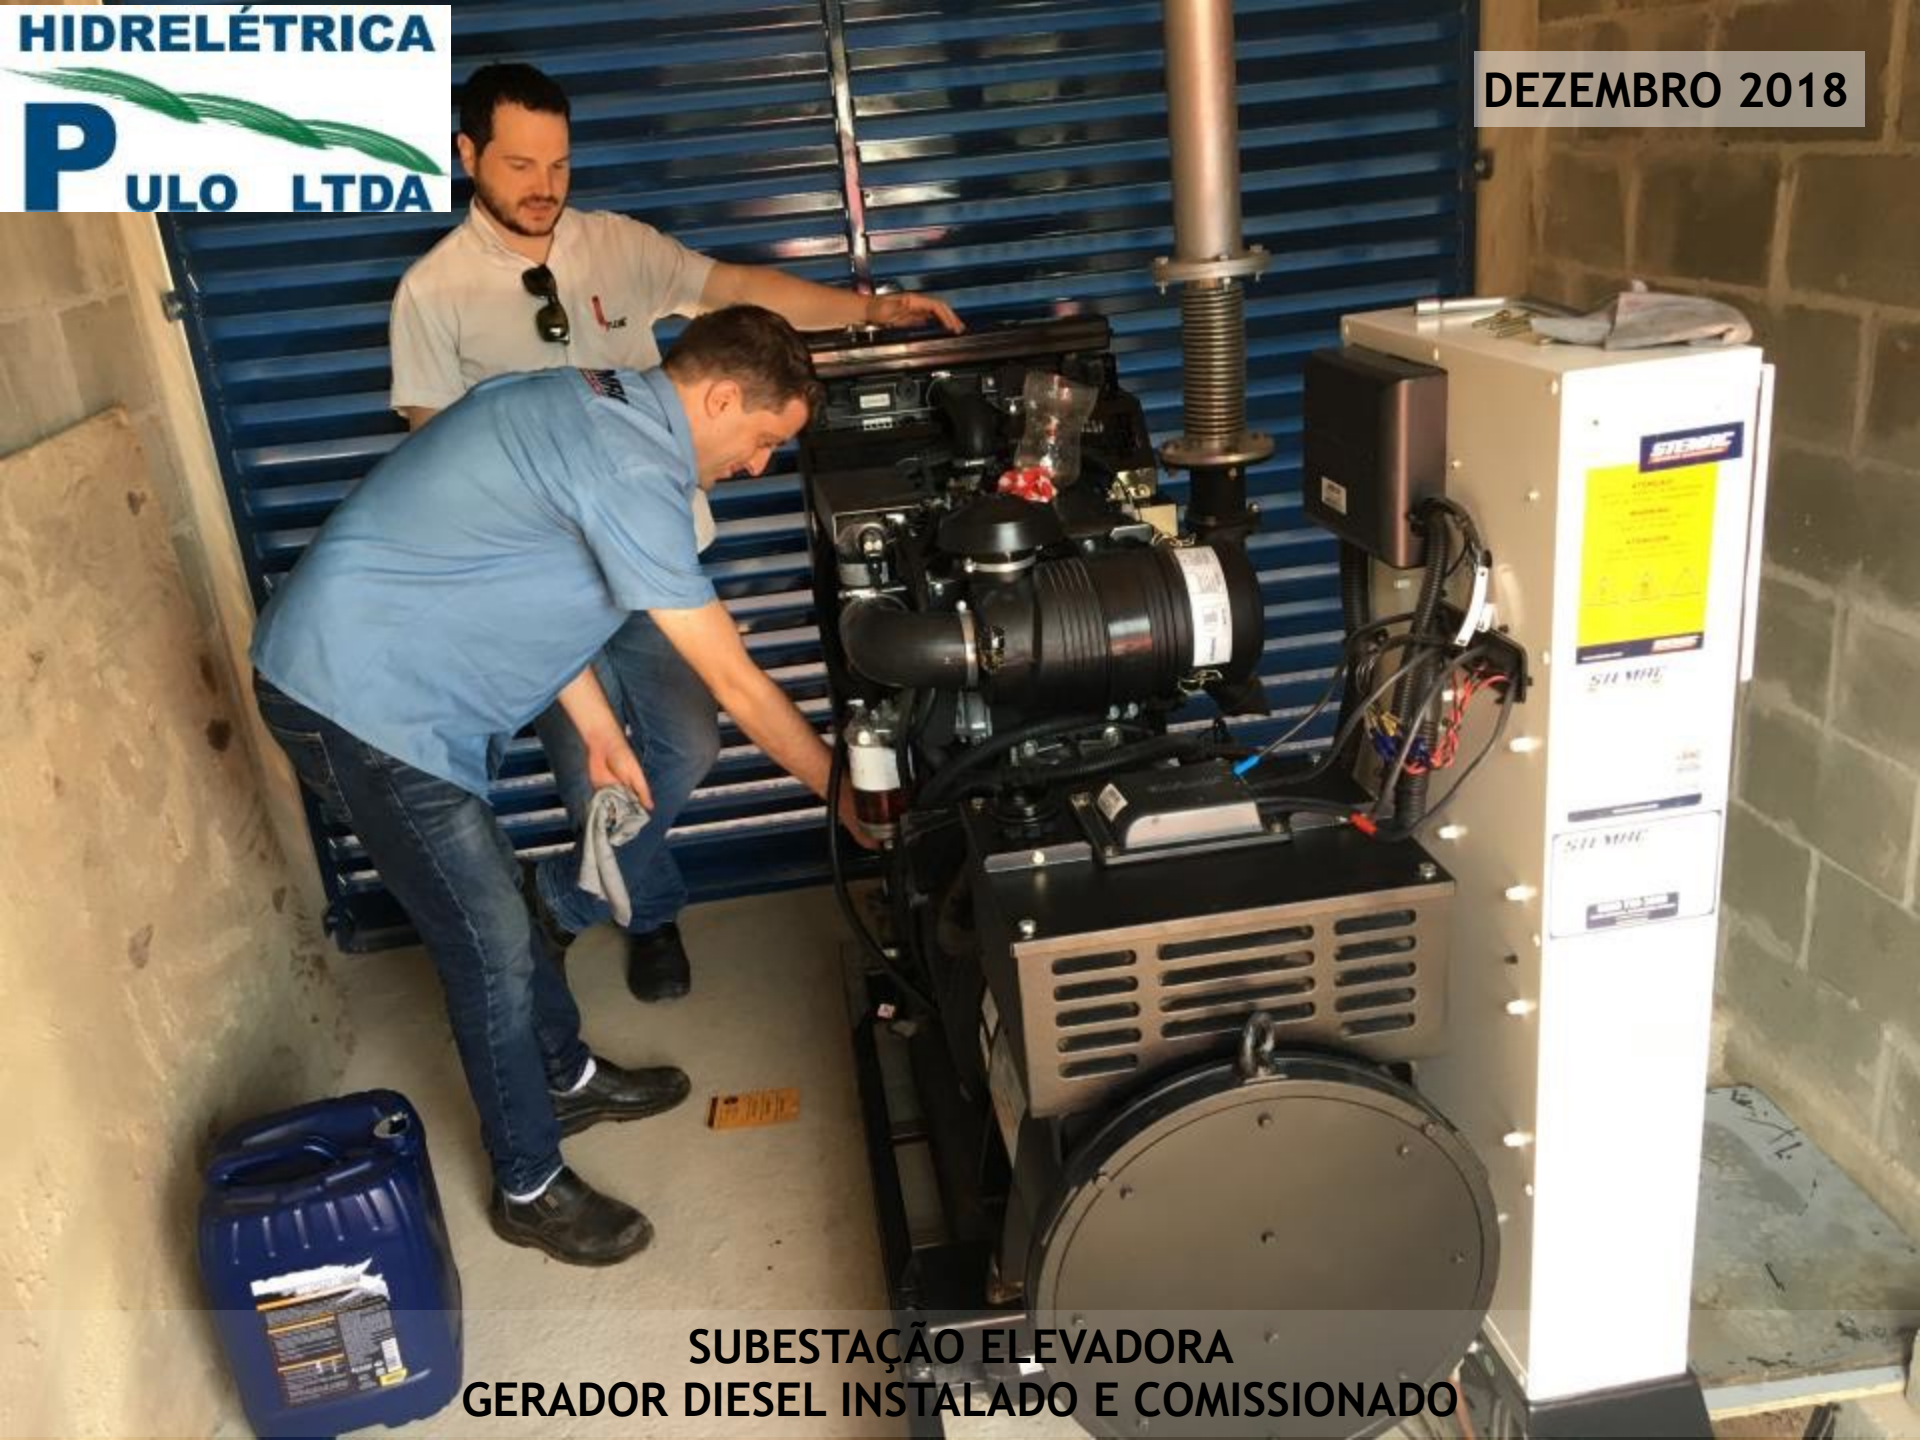
**SUBESTAÇÃO ELEVADORA  
GERADOR DIESEL INSTALADO E COMISSIONADO**

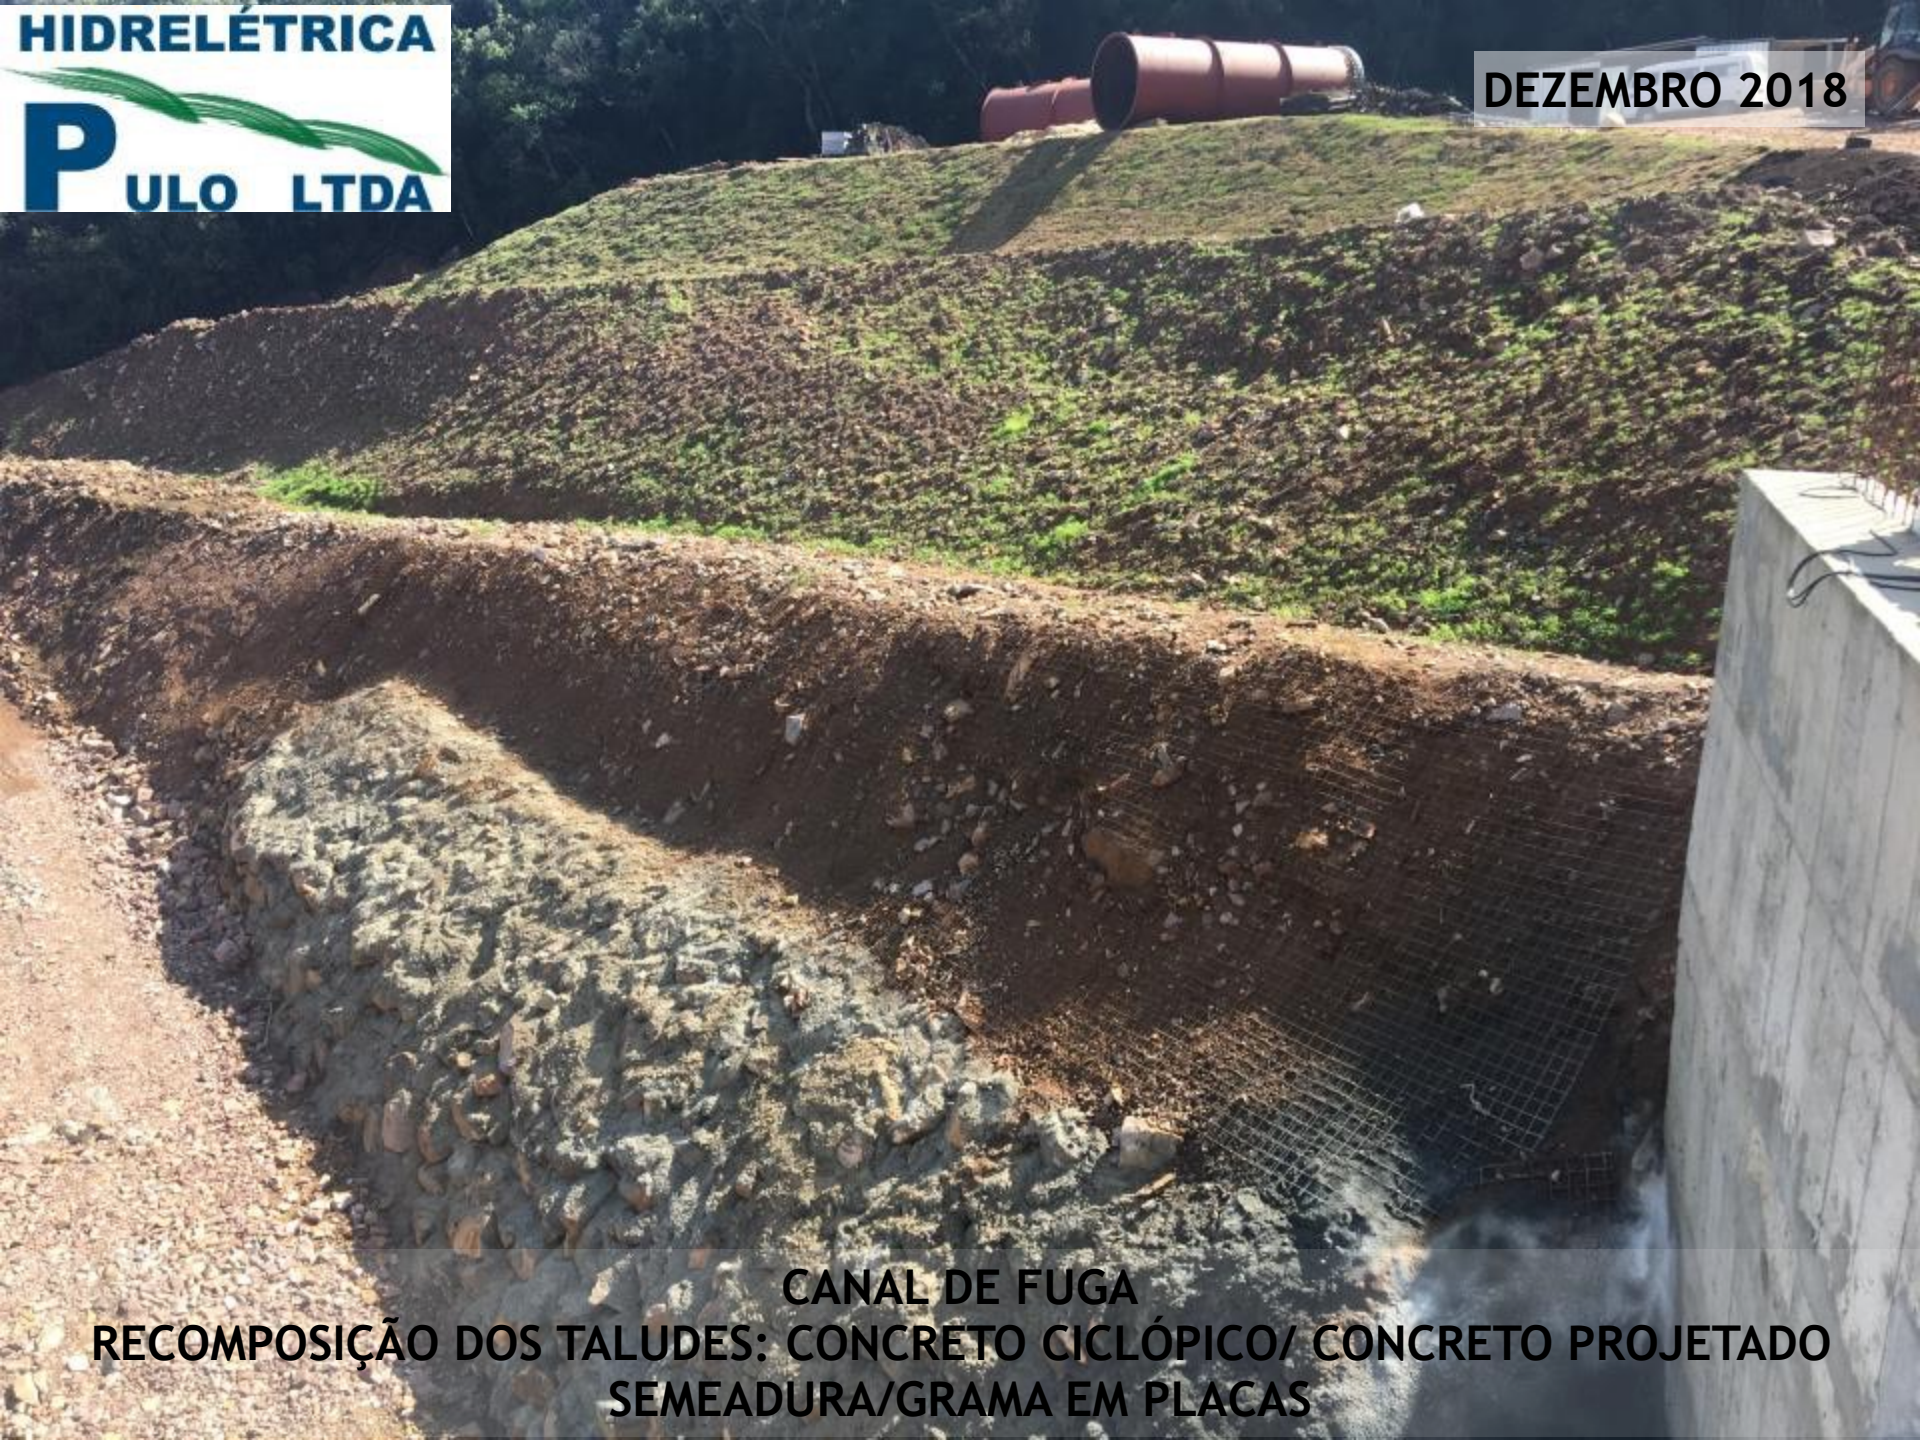
**CANAL DE FUGA**

**RECOMPOSIÇÃO DOS TALUDES: CONCRETO CICLÓPICO/ CONCRETO PROJETADO  
SEMEADURA/GRAMA EM PLACAS**

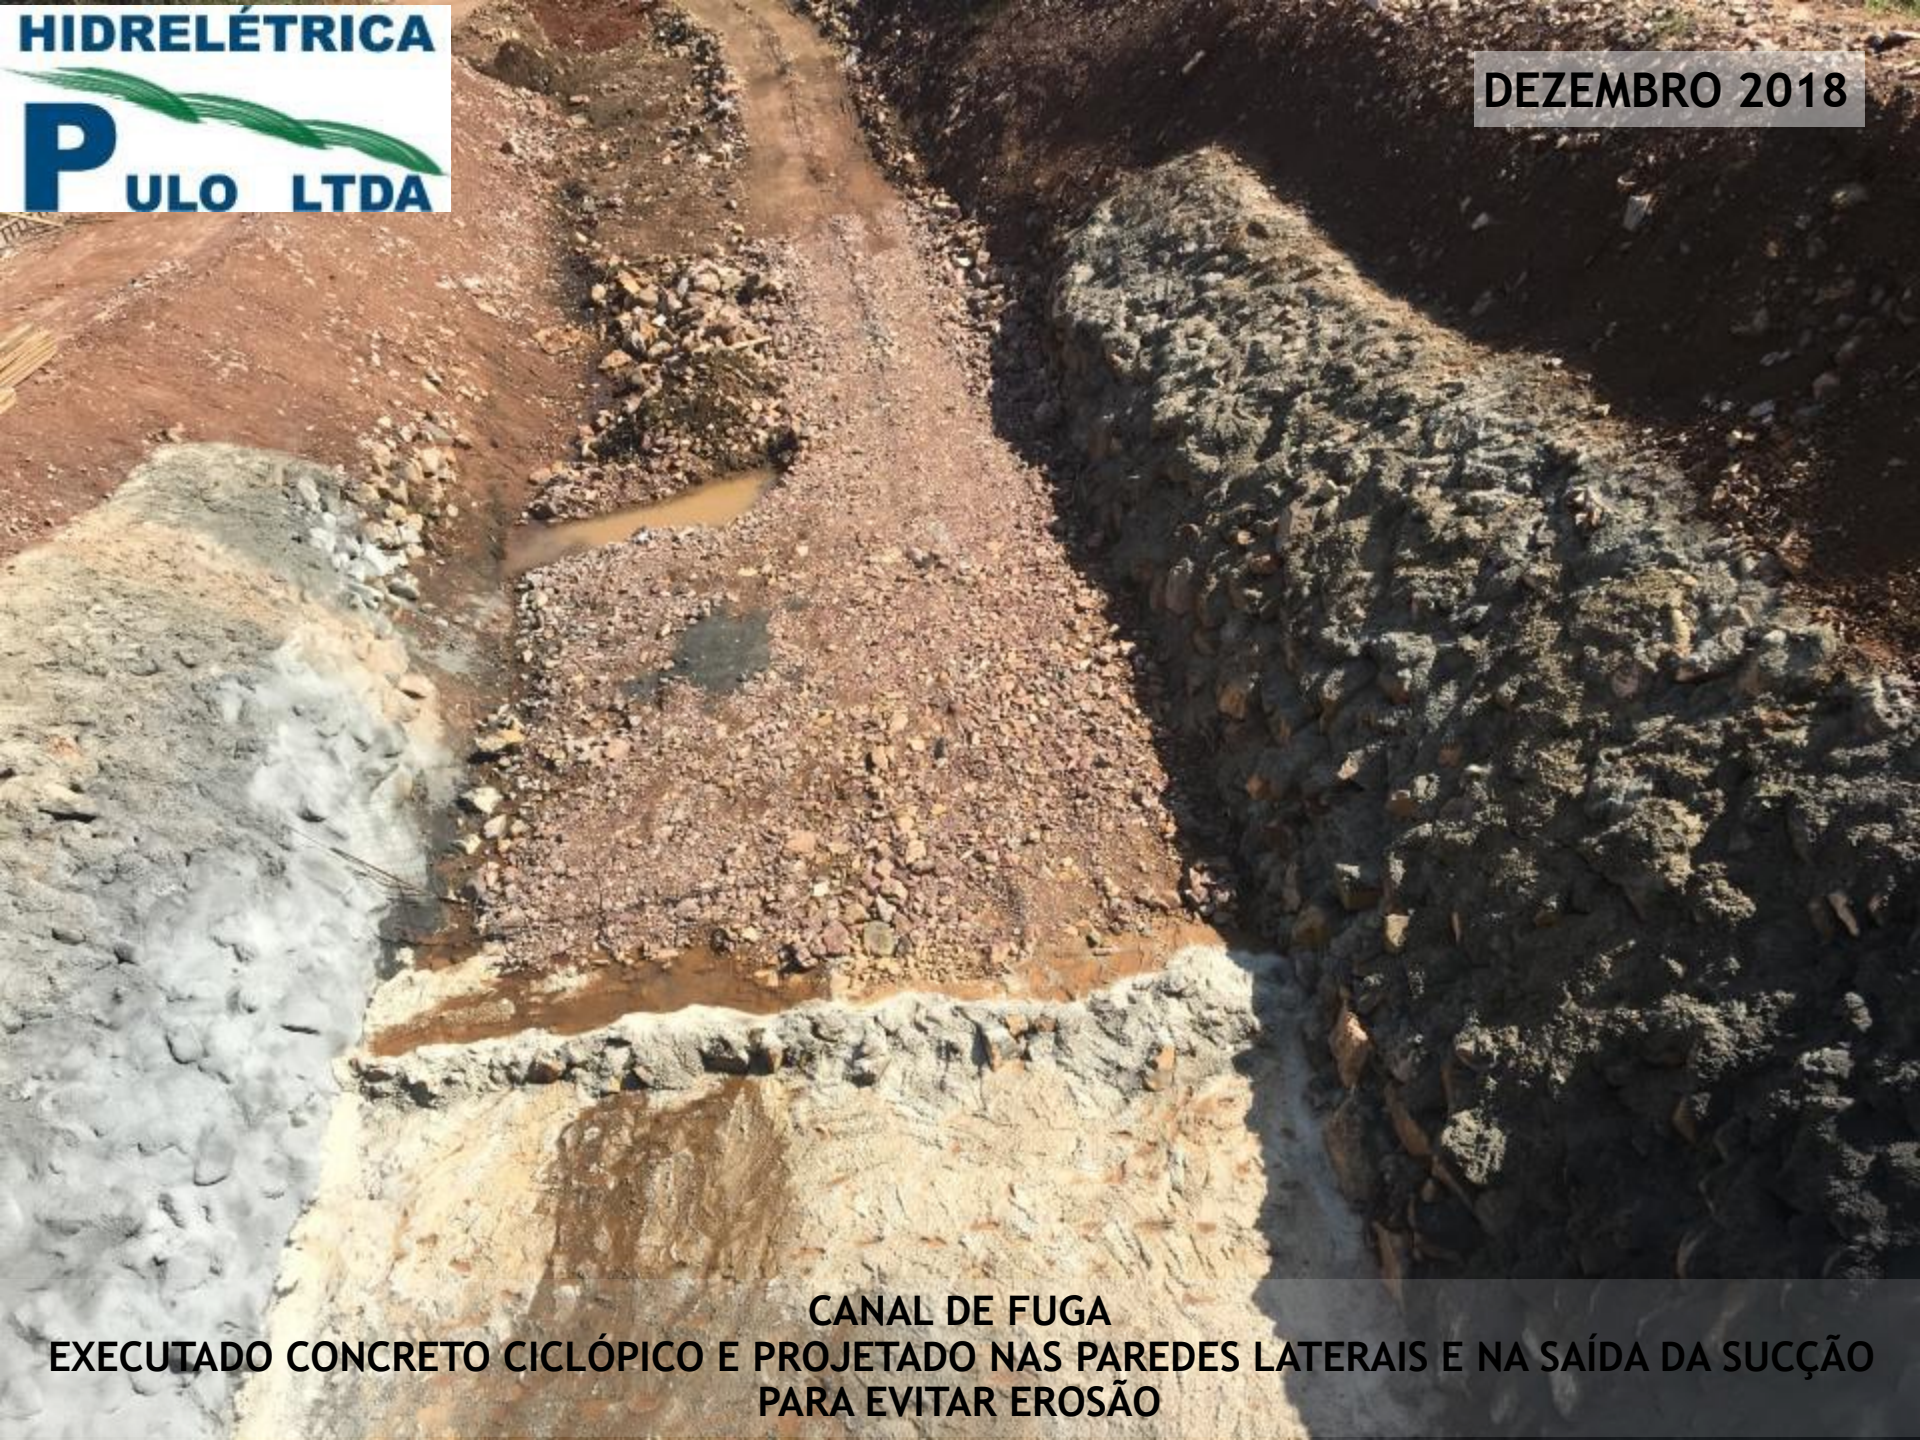
**CANAL DE FUGA  
EXECUTADO CONCRETO CICLÓPICO E PROJETADO NAS PAREDES LATERAIS E NA SAÍDA DA SUCCÃO  
PARA EVITAR EROSÃO**

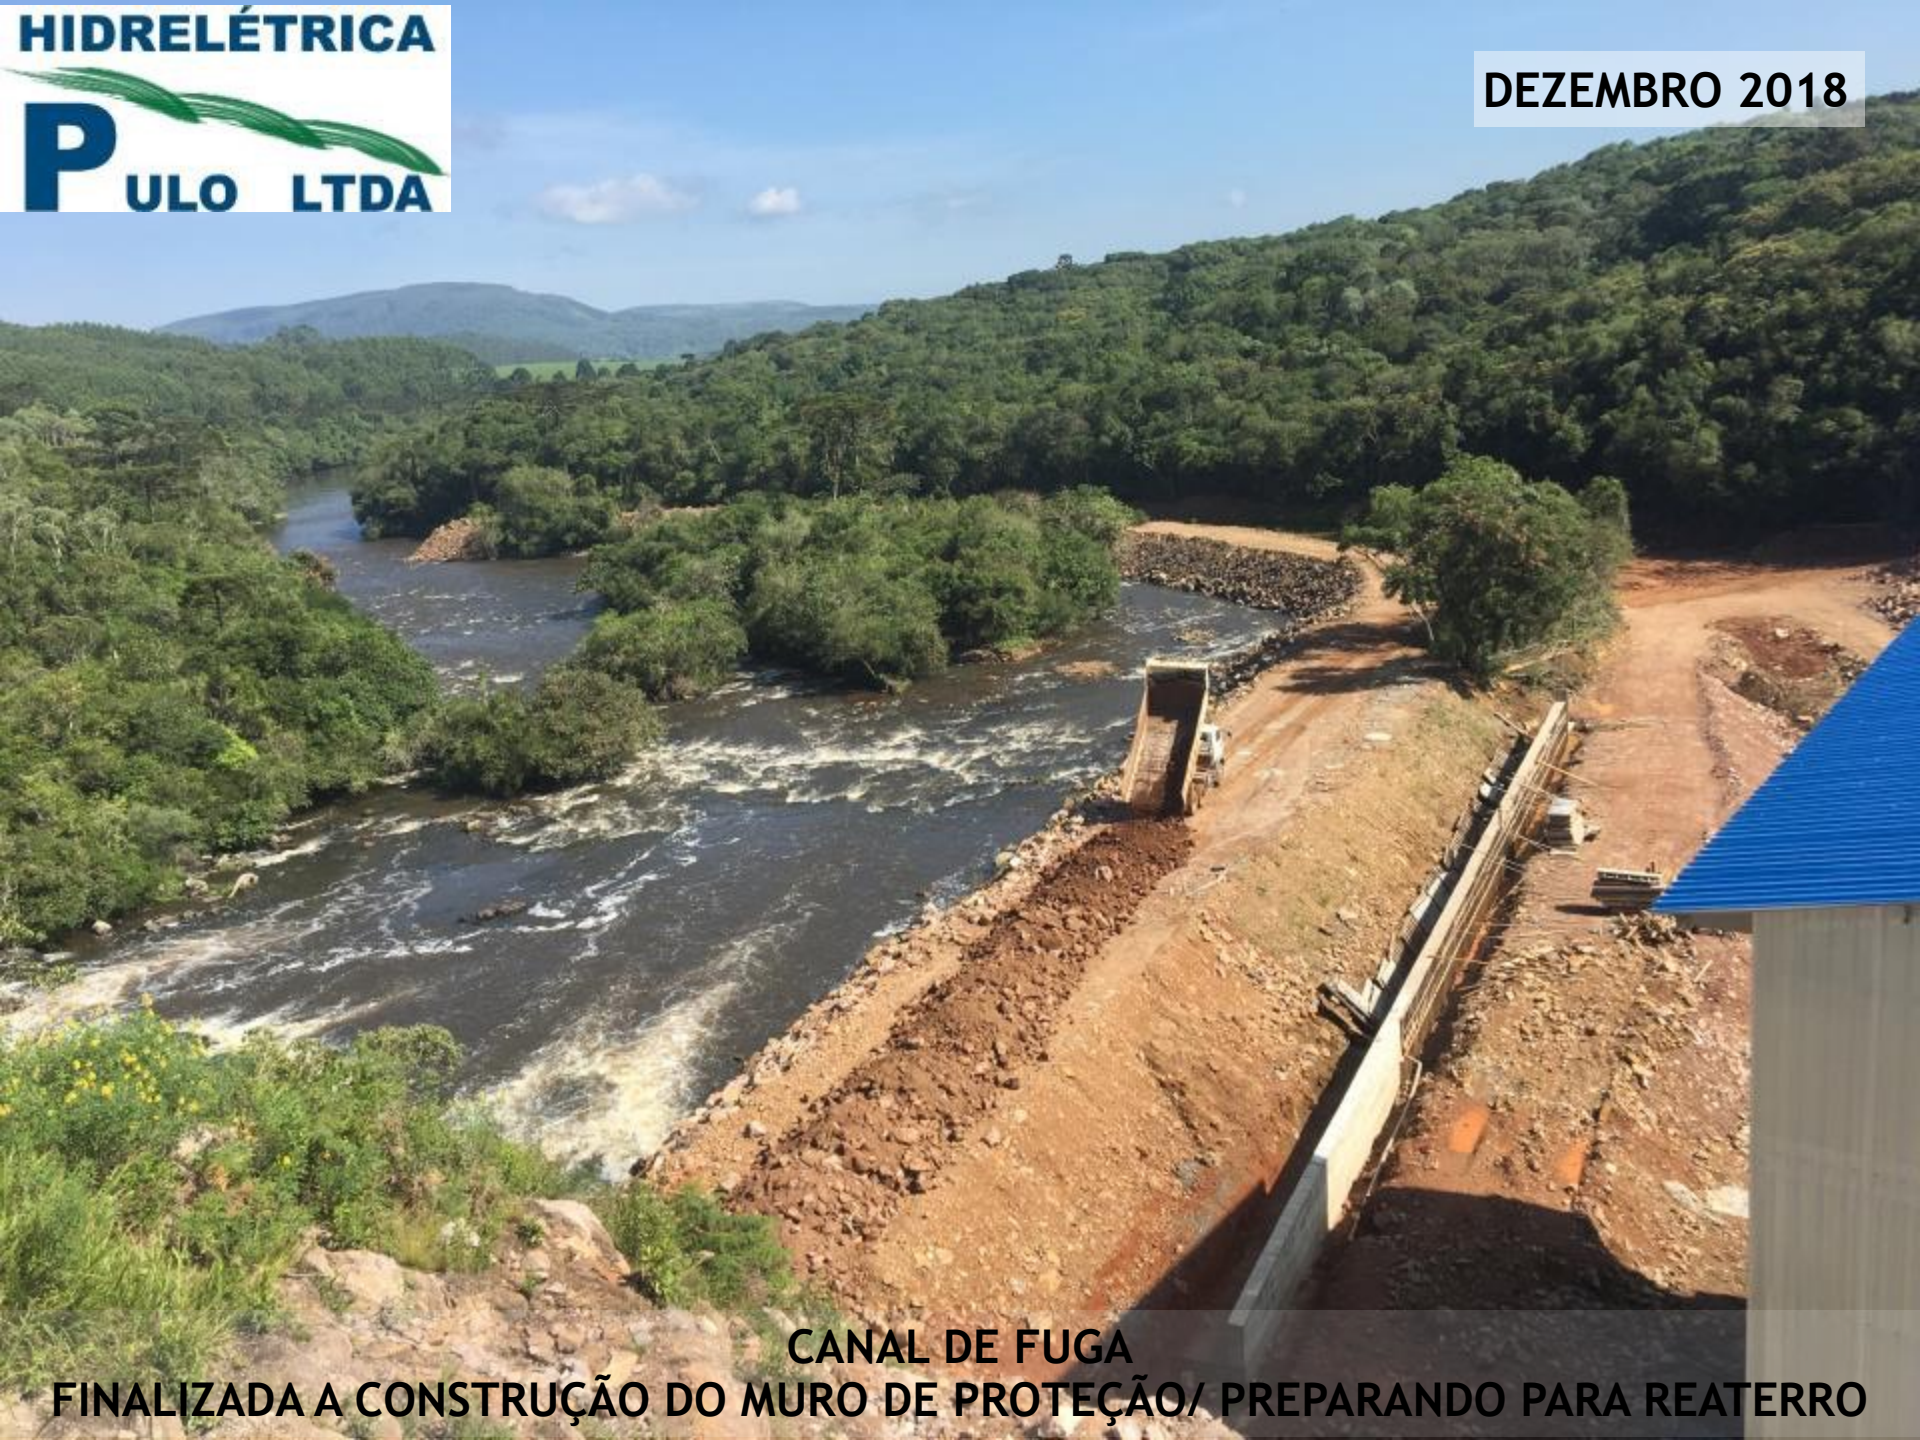
**CANAL DE FUGA**  
**FINALIZADA A CONSTRUÇÃO DO MURO DE PROTEÇÃO/ PREPARANDO PARA REATERRO**
