**PCH PULO**  
**RELATÓRIO DE ACOMPANHAMENTO DA**  
**CONSTRUÇÃO -RAC**  
**DEZEMBRO 2018**

HIDRELÉTRICA PULO LTDA- PCH PULO

RIO IAPÓ - BACIA HIDROGRÁFICO DO RIO TIBAGI - SUB BACIA 64 - RIO  
PARANÁ

POTÊNCIA INSTALADA: 8,4MW

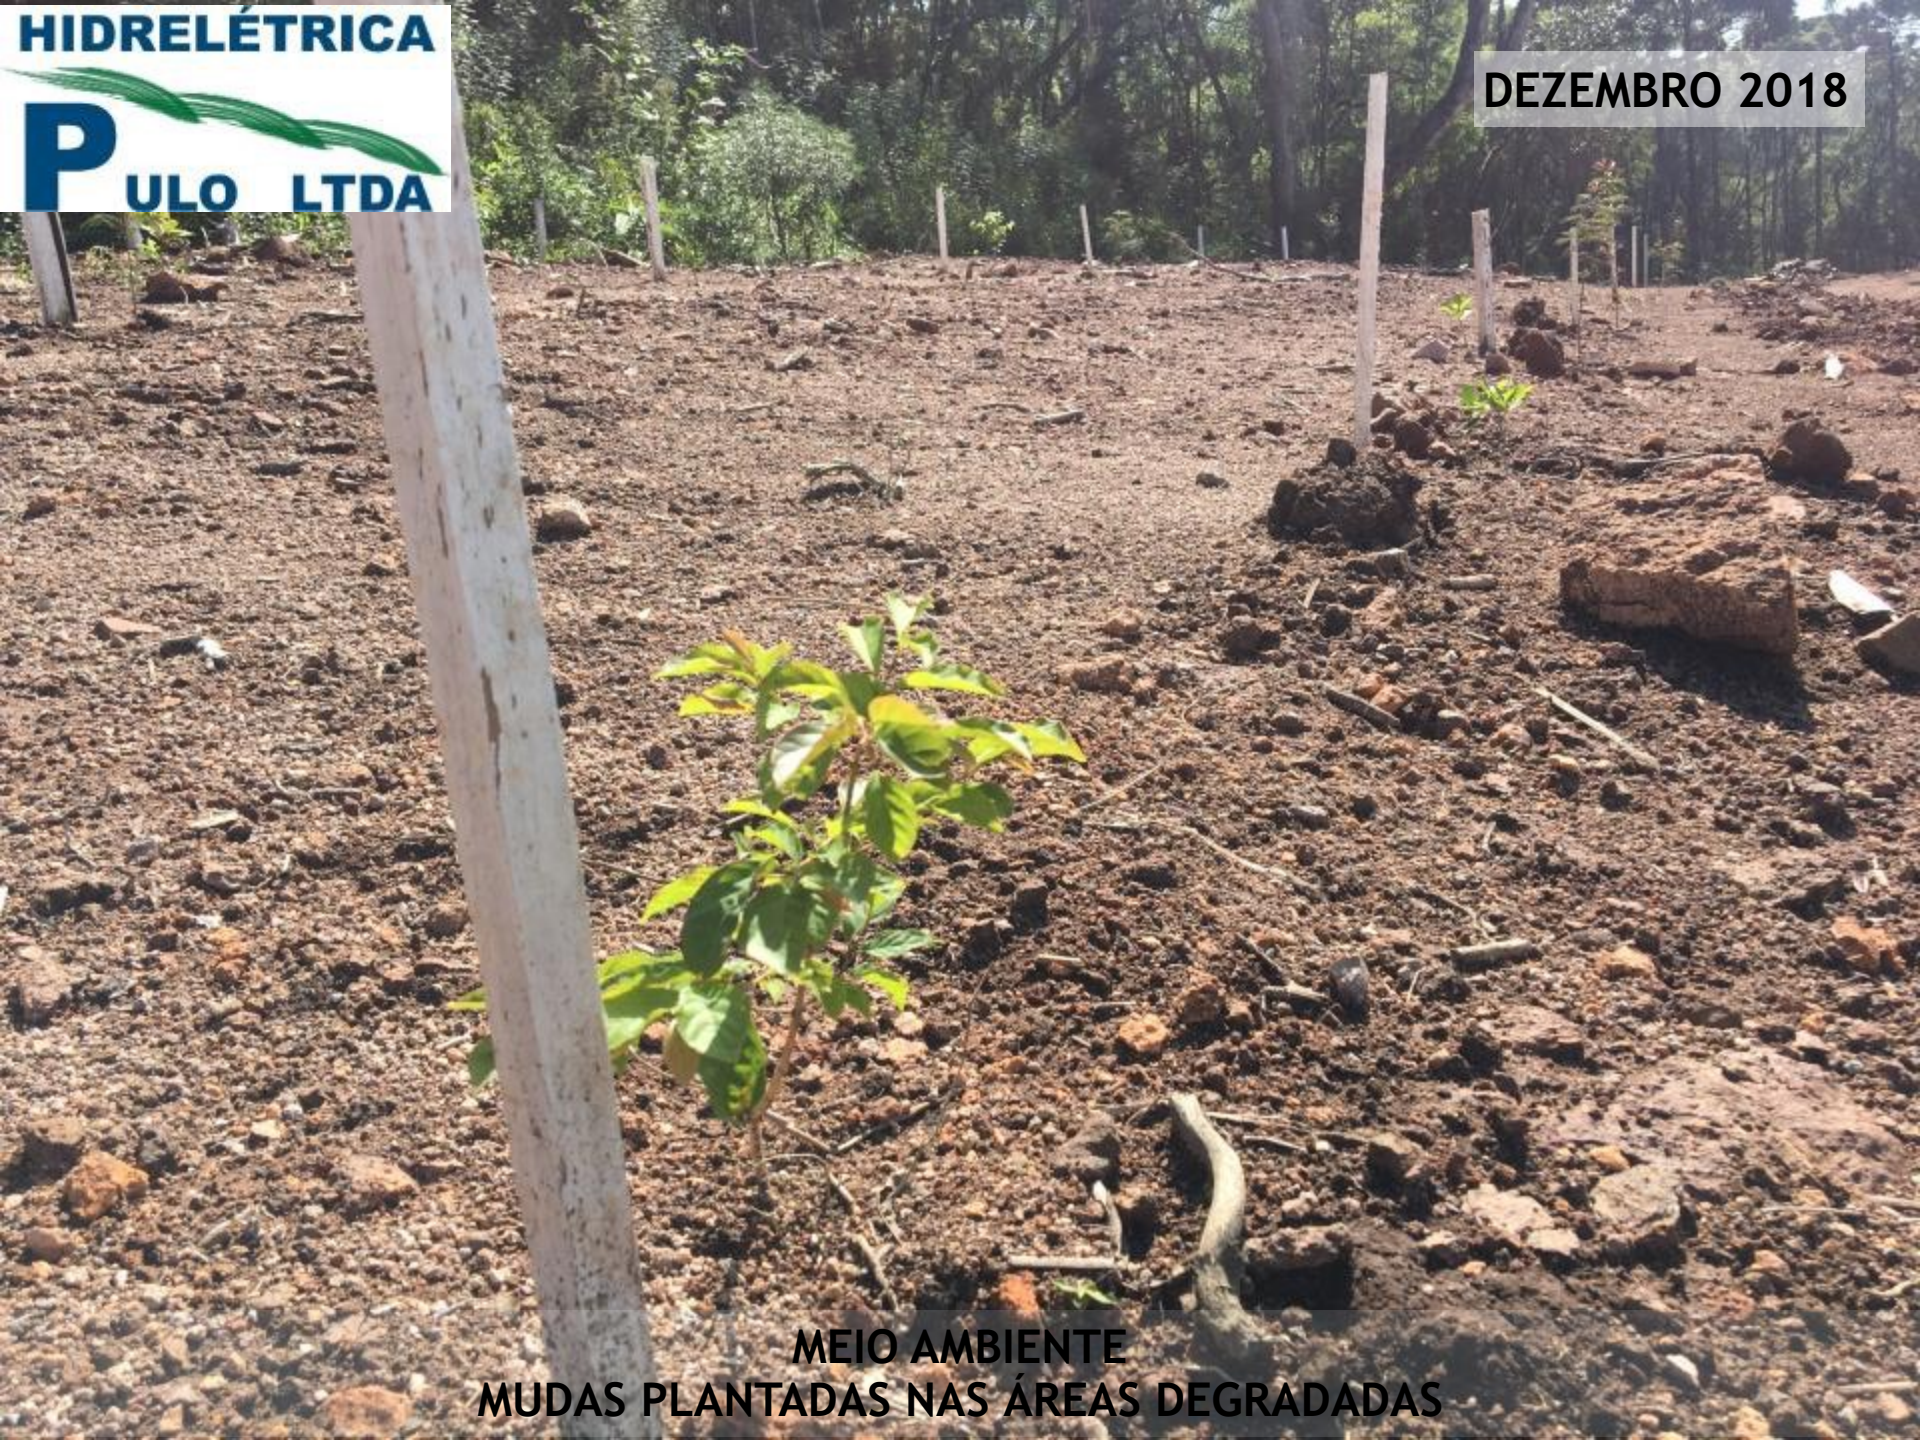
**MEIO AMBIENTE**  
**MUDAS PLANTADAS NAS ÁREAS DEGRADADAS**
